Hlavní mostní prohlídka

Poděbrady

Jezová lávka – jez a elektrárna na Labi

Hlavní prohlídka 16.10.2015

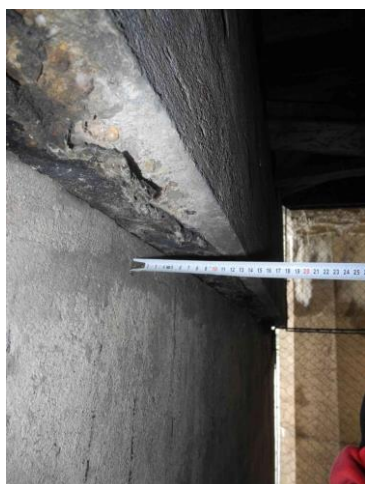
Podpěra 1 - vysunutí dříku podpěry

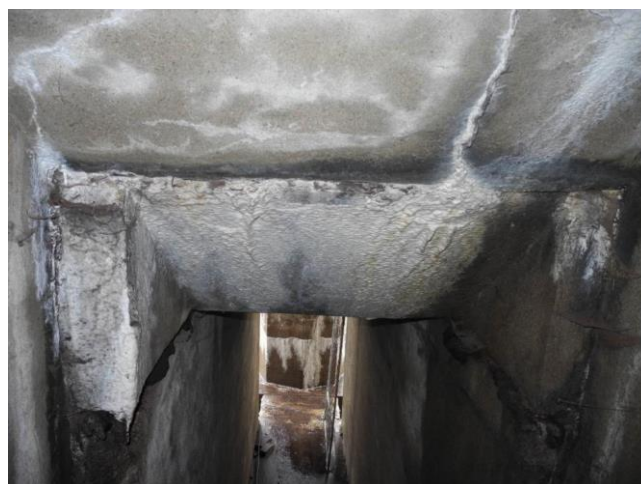
Podpěra 2 - vnitřek - konstrukce dilatace - detail

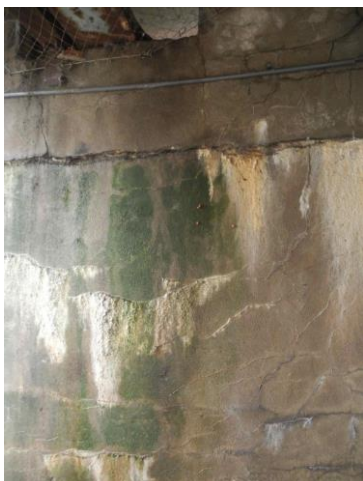
Podpěra 4 - vnitřek - mírná výchylka stěny 3.podpěry

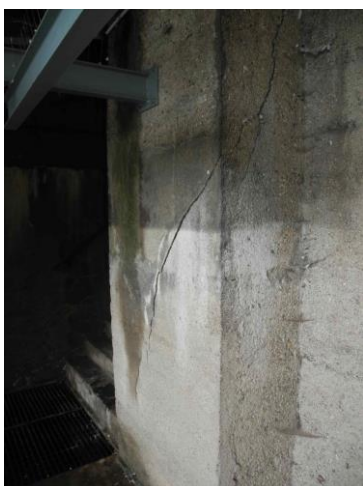
- prasklý levý sloup 4.mostního pole (výrazná šikmá průběžná trhliny se zřejmým mírným pootočením v místě trhliny)

Podpěra 4 - prasklina na levém sloupu 4.pole

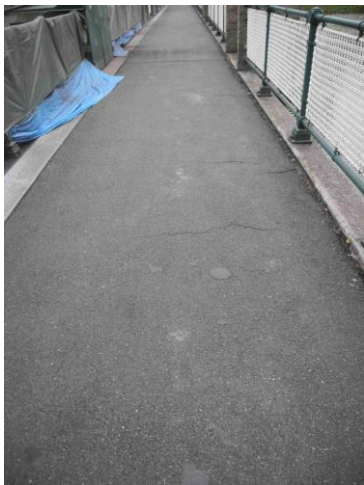
Stav povrchu lávky

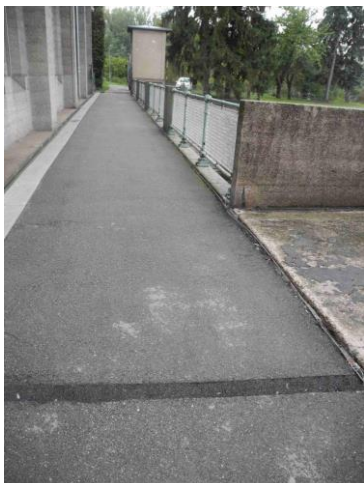
Stav povrchu lávky v elektrárenské části

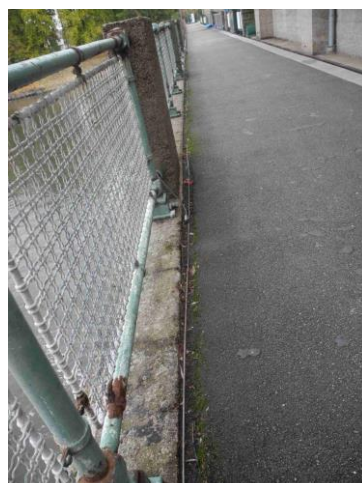
Zanesený odvodňovací žlábek v elektrárenské části

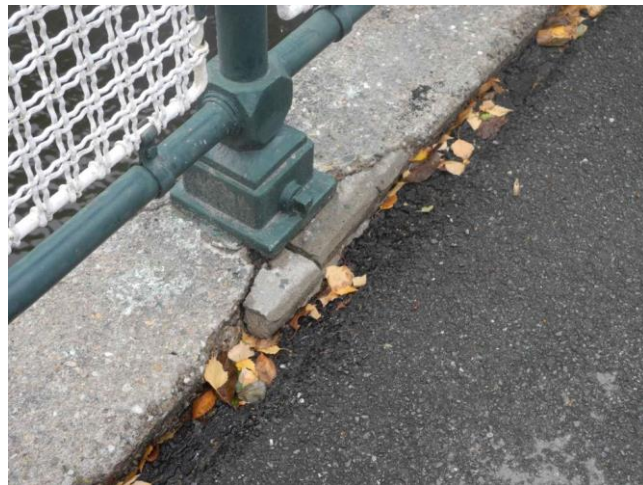
Detail kotvení zábradlí (jezová část)

- možné poškození detailů kotvení zábradelních sloupků dle odtržených vnitřních hran říms v místech kotvení
