## ČÁST 1. ANALYTICKÁ ČÁST

#### A.2.2 Technické listy řešených vodních toků - GMF a HMF analýza

##### A 2.2.5 Technický list Vlára

## 1 HYDROMORFOLOGICKÁ ANALÝZA

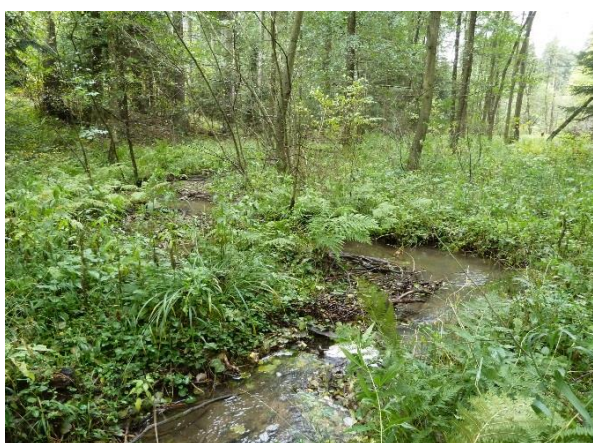
Obr. 74: Trasa koryta zvlňená
