## **ČÁST 1. ANALYTICKÁ ČÁST**

#### **A.2.2 Technické listy řešených vodních toků - GMF a HMF analýza**

##### **A 2.2.6 Technický list Smolinka**

### **Smolinka**

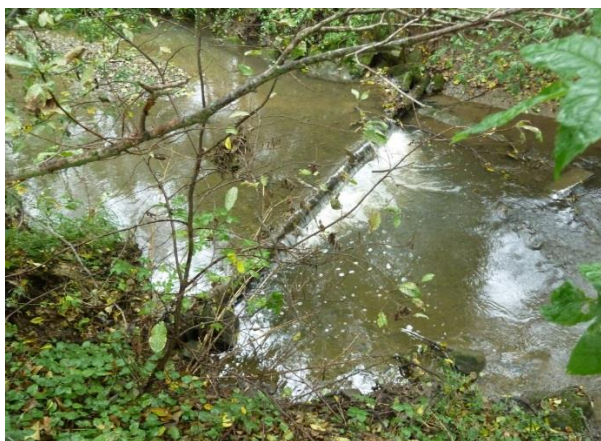
**Obr. 3: Dřevěný stupeň v korytě Smolinky**

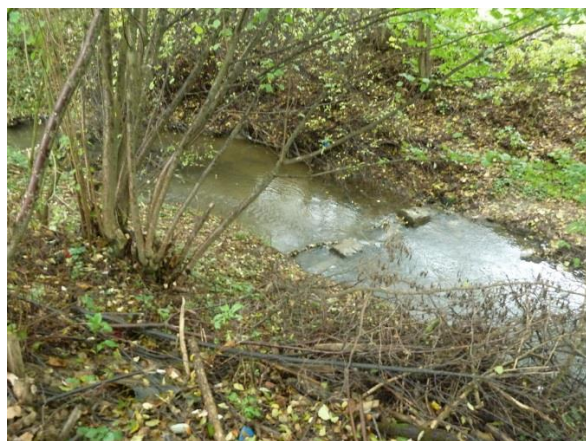
**Obr. 4: Kamenný práh v korytě Smolinky**

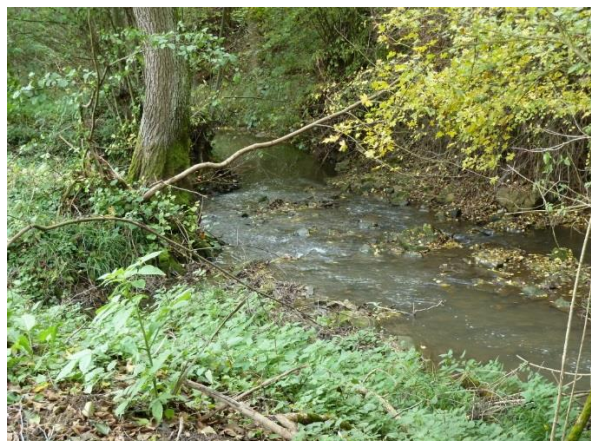
Obr. 8: Koryto vodního toku s nánosy

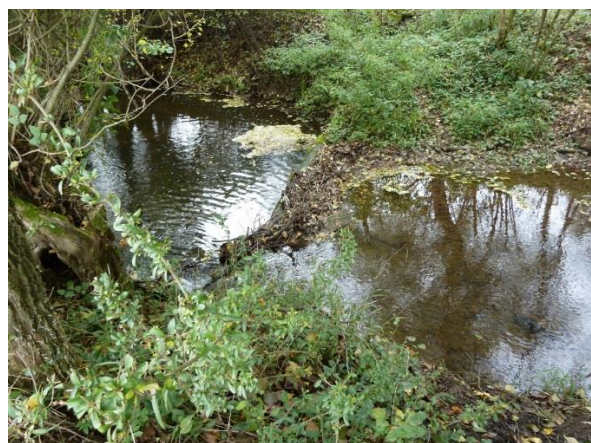
Obr. 10: Dřevěný stupeň

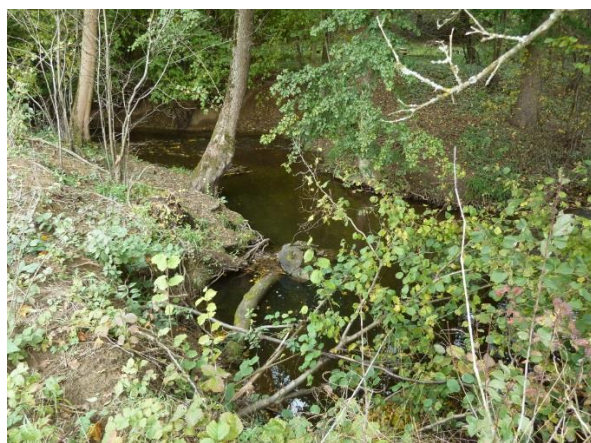
Obr. 12: Dřevní hmota v korytě toku

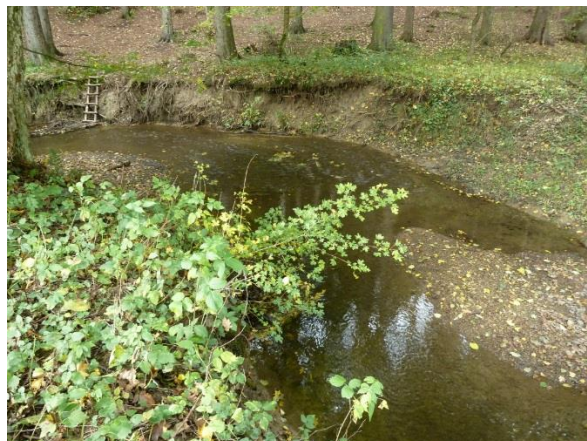
**Obr. 14: Břehová eroze v konkávě a nánosy před obloukem u táborové louky u PP Podskaličí**

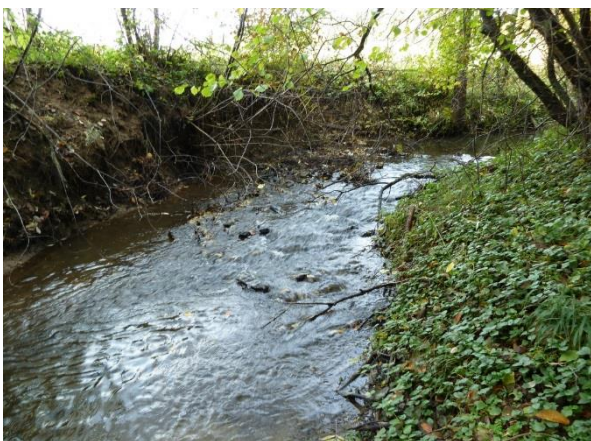
Obr. 22: Koryto Smolinky s vyeroďovaným pravým břehem

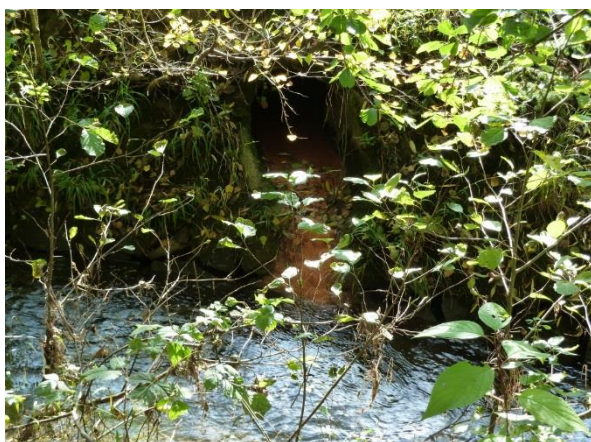
Úsek toku začíná u silničního mostu na konci obce Mirošov a končí u lávky. Řešený úsek je opevněn na obou březích kamenným záhozem. Dno koryta je štěrkovité. Do koryta Smolinky je zaústěna z levého břehu betonová výust, která odvádí vodu z bývalé skládky, která se nachází na levém břehu. Dříve v tomto úseku byla Smolinka tvořena dvěma rameny, které se stékaly před silničním mostem.

**Obr. 25: Výúst' ze skládky na levém břehu**

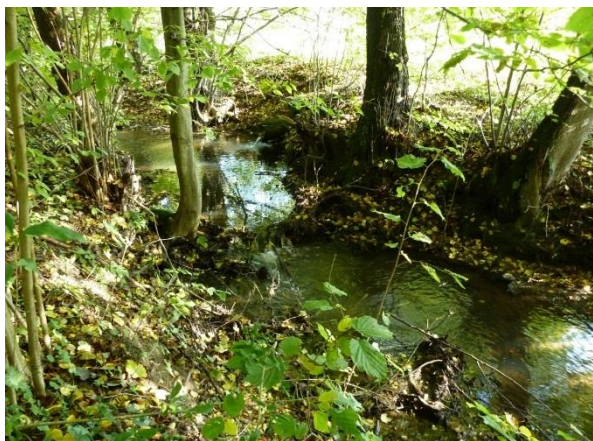
Obr. 37: Dřevěný stupeň v korytě toku

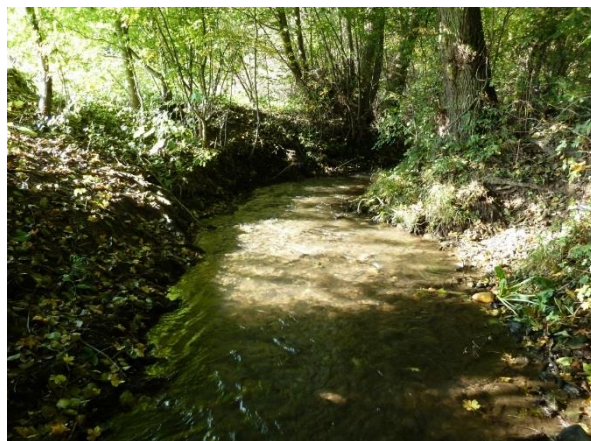
Obr. 38: Koryto Smolinky – pohled na štěrkovité dno

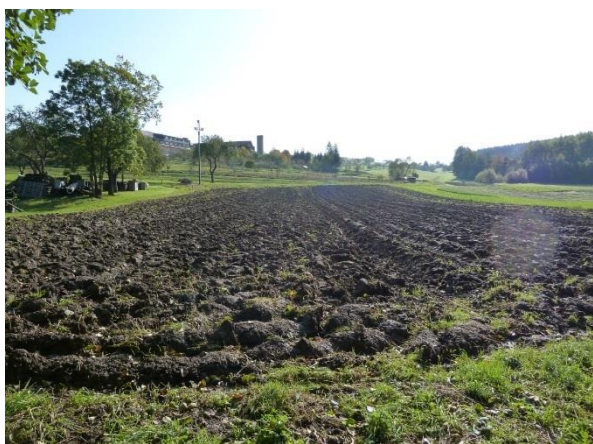
Obr. 39: Orná půda v levobřežní nivě

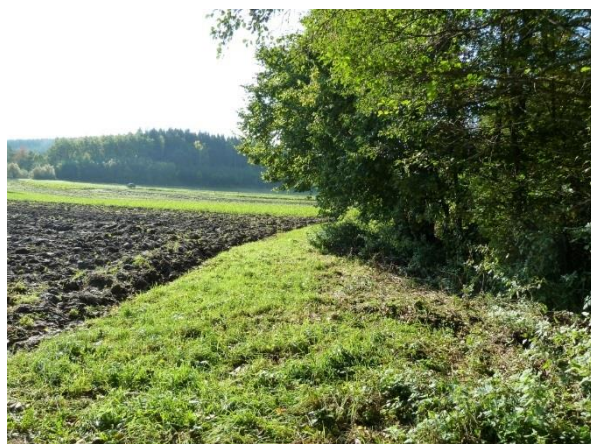
Obr. 40: Orná půda v levobřežní nivě

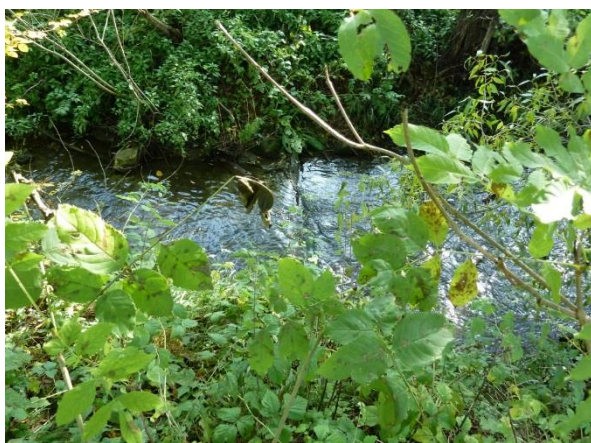
Obr. 42: Dřevěný práh ve dně koryta

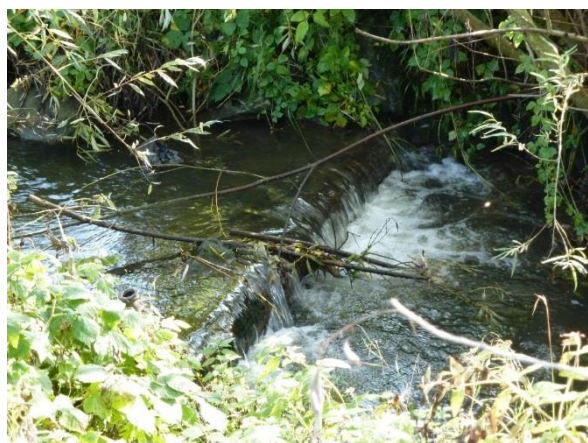
Obr. 43: Dřevěný práh ve dně pod  
betonovým mostkem v ř. km 7,630

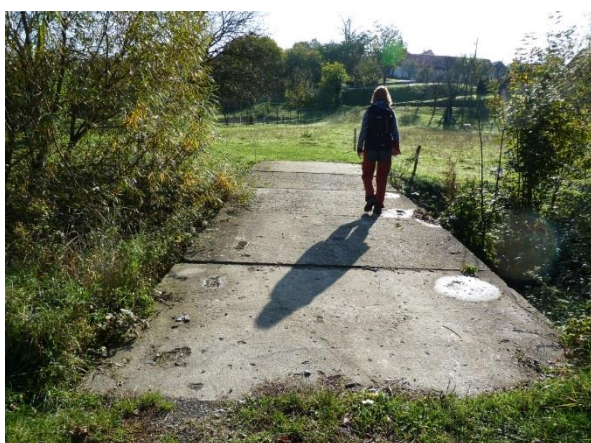
Obr. 44: Betonový mostek v ř. km 7,630

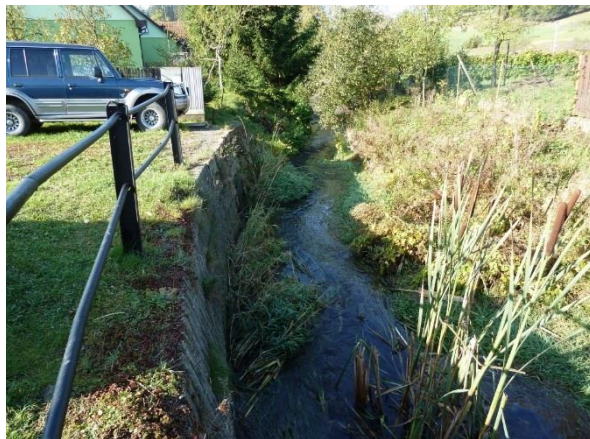
Řešený úsek vodního toku prochází intravilánem obce Smolinka. V porovnání s historickými mapami byla trasa vodního toku změněna a vlivem rozšiřující zástavby došlo k zasypání ramene Smolinky, které se v tomto území nacházelo. Koryto je v celé délce řešeného úseku opevněno – levý břeh je zpevněn opěrnou zídou, pravý břeh kamennou dlažbou do betonu, která je z větší části prorostlá vegetací. Dno koryta je zaneseno a prorůstá vegetací. Do toku je zaústěno několik výústí vedoucích z okolní zástavby.

Obr. 47: Koryto Smolinky v intravilánu,  
pohled po proudu – LB opěrná zeď, nánosy  
v korytě

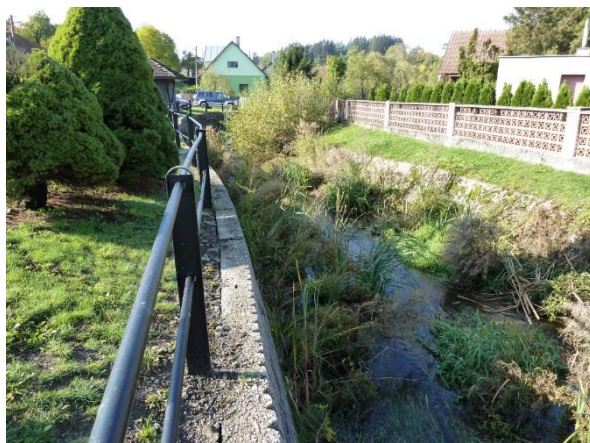
Obr. 49: LB opěrná zídka, PB dlažba, koryto  
zanesené

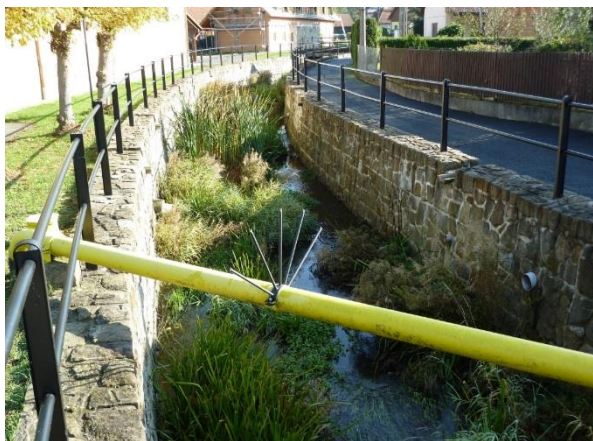
Obr. 51: Koryto vodního toku opevněné opěrnými zdmi

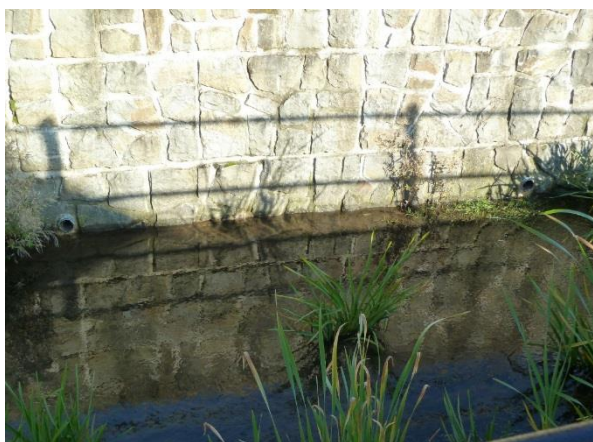
Obr. 53: Pohled PB opěrnou zeď – v patě zdi cca po 3 metrech výustě (odvodnění okolní komunikace)

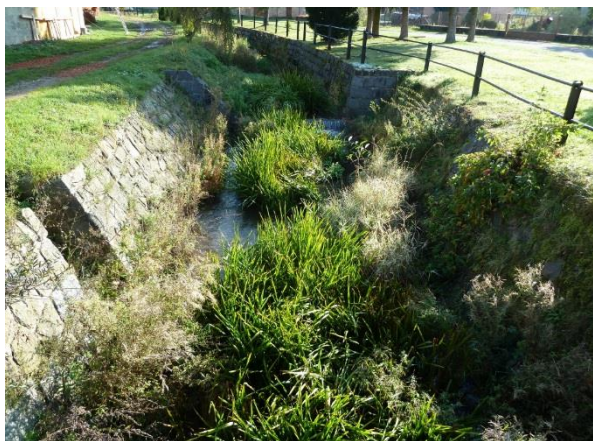
Obr. 55: Pohled ze sil. mostu v ř. km 7,894 do koryta – spádový stupeň nad mostem

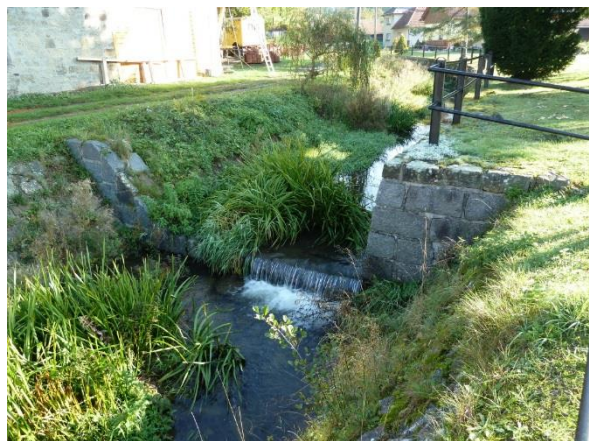
Obr. 56: Spádový stupeň nad silničním mostem

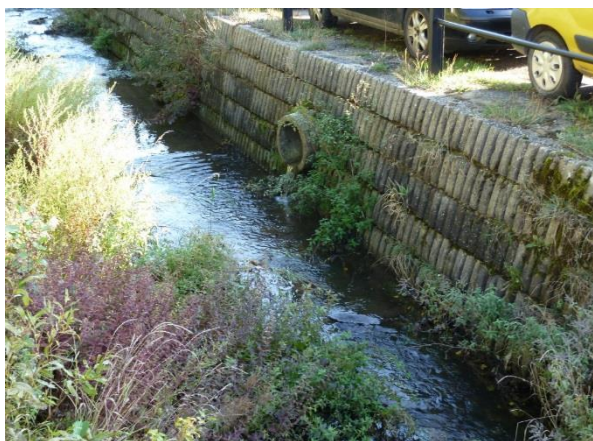
Obr. 59: LB opěrná zeď a výust'

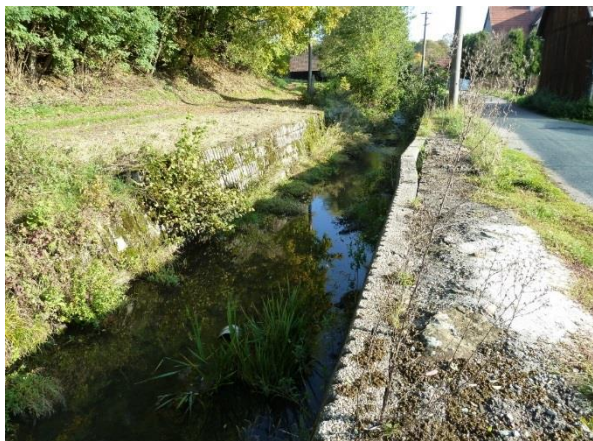
**Obr. 61: Koryto nad dřevěnou lávkou – opěrné zdi**

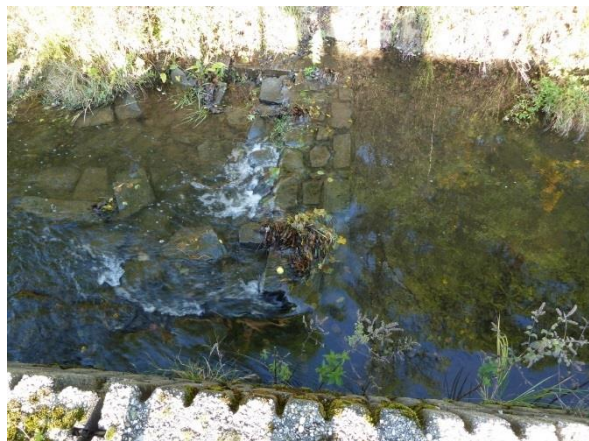
**Obr. 62: Práh ve dně**

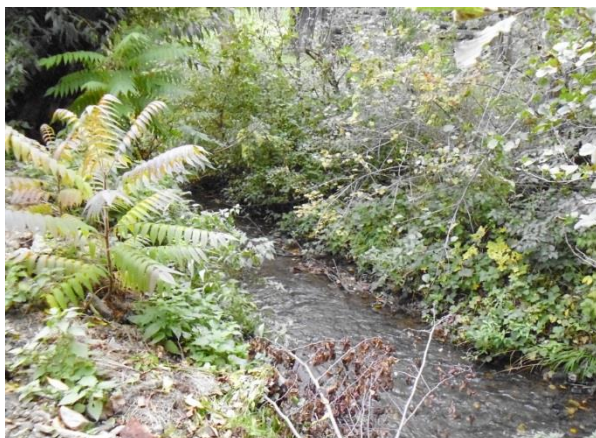
**Obr. 65: Zastabilizované svahy koryta vegetací**

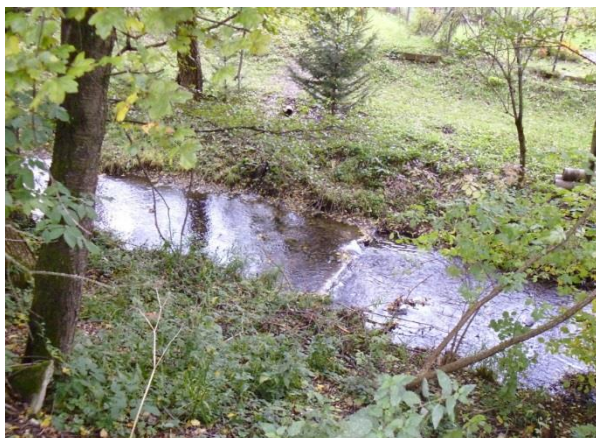
Obr. 69: Stabilizační příčný práh

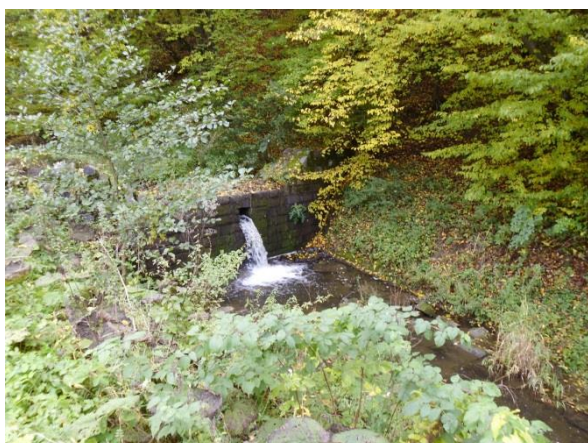
Obr. 73: Kamenná přehrážka

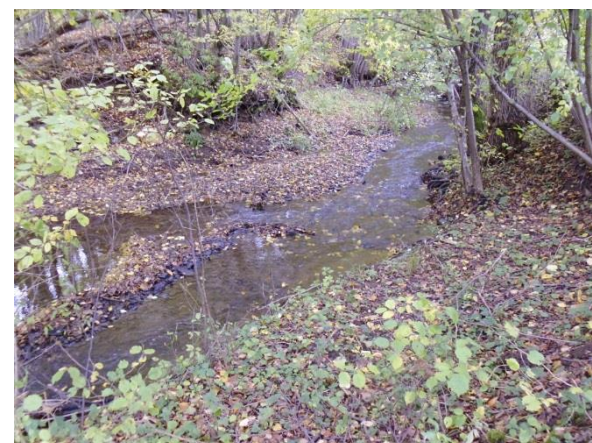
Obr. 74: Pohled po proudu

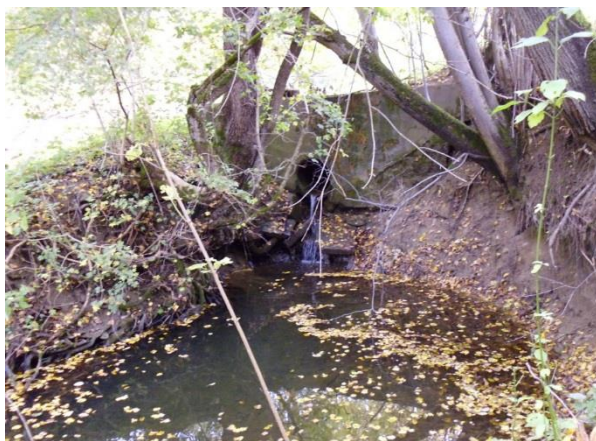
Obr. 75: Levobřežní přítok

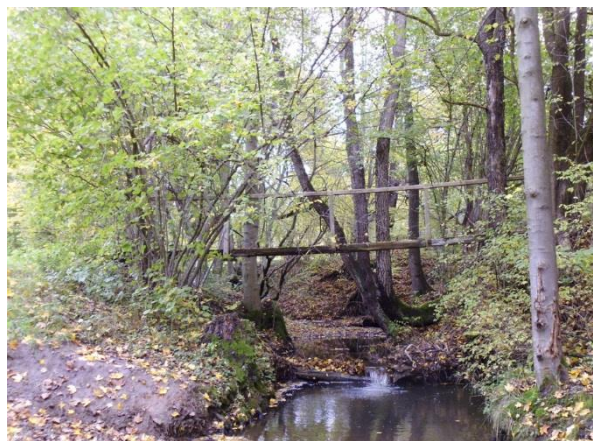
Obr. 76: Lávka přes tok

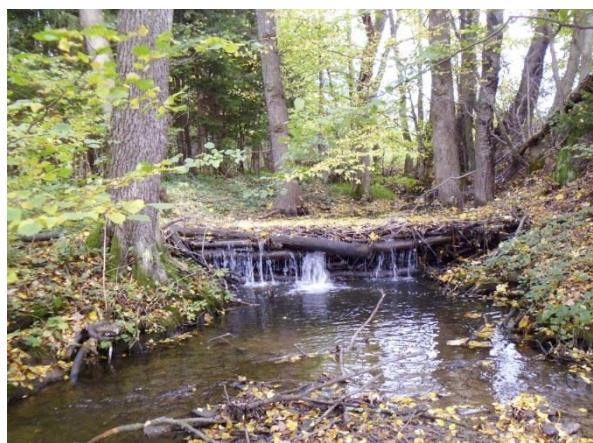
Obr. 78: Přehrážka na vodním toku

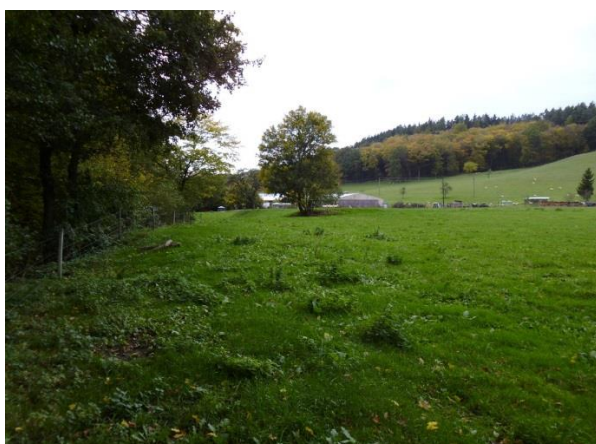
Obr. 79: Pravobřežní niva

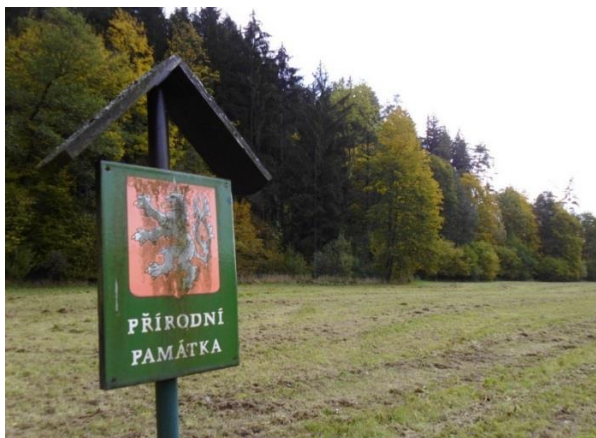
Obr. 80: Přírodní památka Smolinka

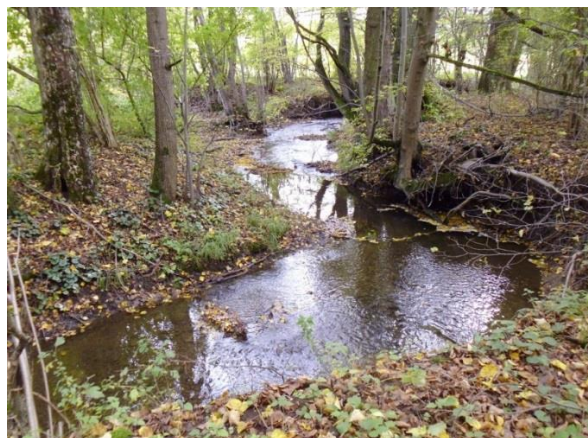
Obr. 81: Pohled po proudu

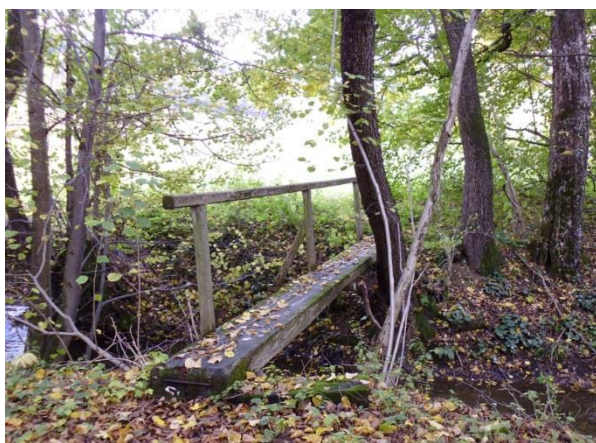
Obr. 82: Lávka přes tok

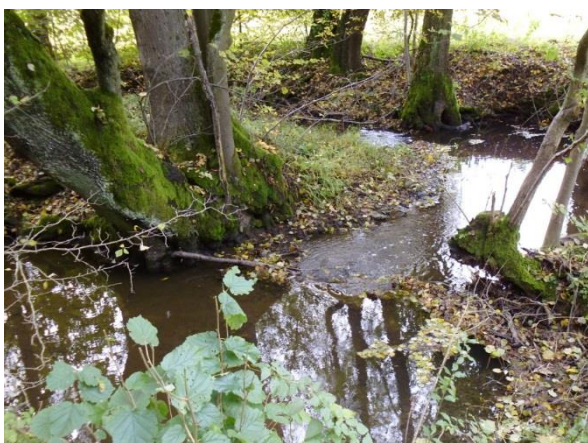
Obr. 83: Meandr

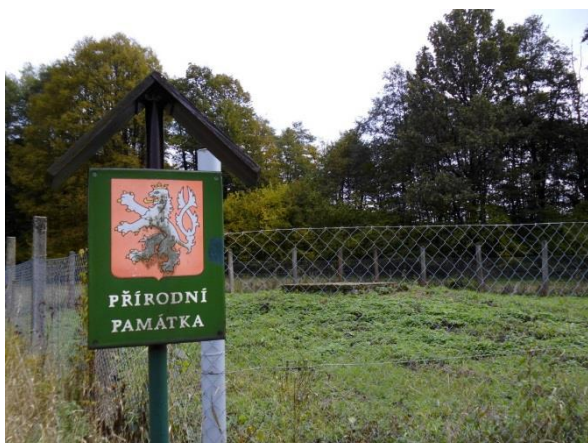
Obr. 84: Přírodní památka

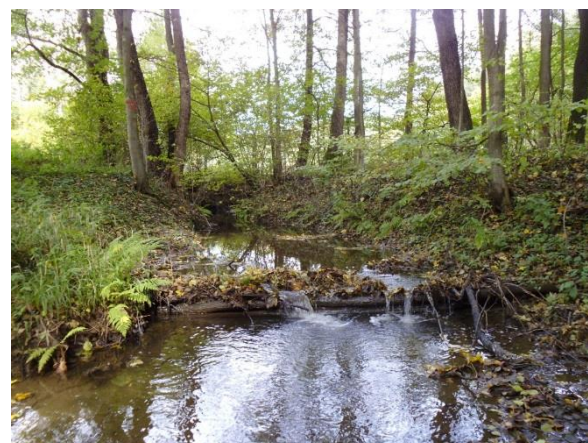
Obr. 85: Spádový stupeň

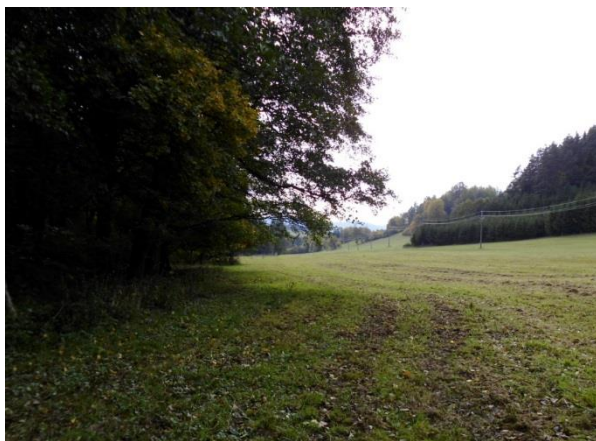
Obr. 86: Pravobřežní údolní niva

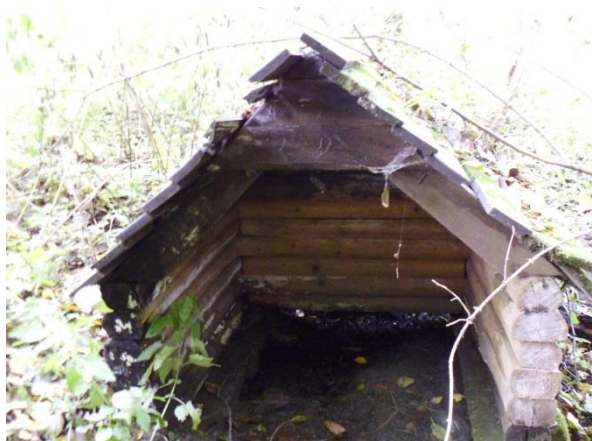
Úsek vodního toku protéká Přírodní památkou Smolinka. Jedná se o chráněné území, které je tvořeno vlhkou údolní loukou s výskytem šafránu bělokvětého, který je zařazen v kategorii silně ohrožených rostlin. Trasa toku má meandrující charakter. Koryto má přírodě blízký charakter, nachází se v něm i mimo něj dřevní hmota. Dochází k vymílání břehů a tím k obnažení kořenového systému. Na toku se vyskytují dřevěné spádové stupně a přes tok je vedena lávka pro pěší. Na hranici přírodní památky se nachází studánka (viz Obr. 87). Vodní tok je ponechán přirozenému vývoji.

Obr. 87: Studánka

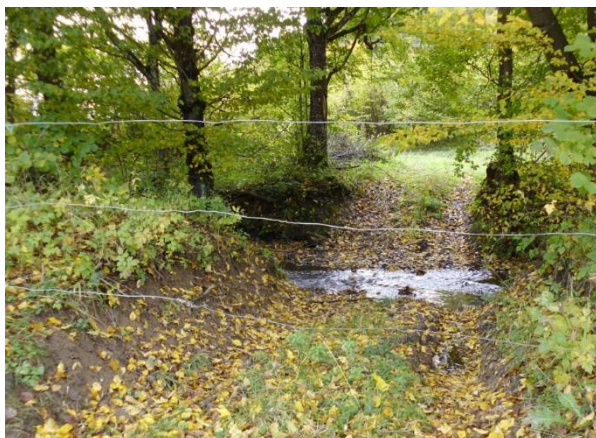
Obr. 88: Brod přes Smolinku

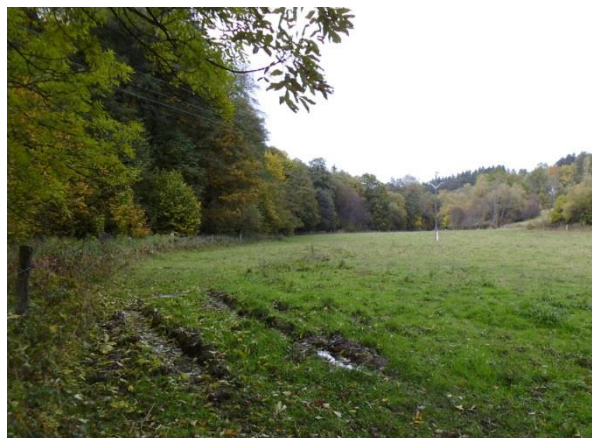
Obr. 89: Pravobřežní niva

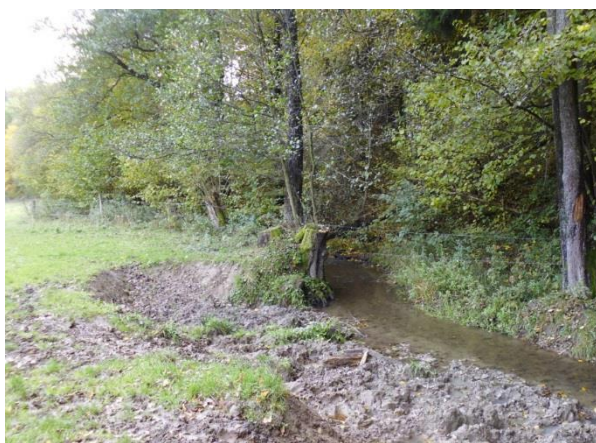
Obr. 90: Napajedlo pro dobytek

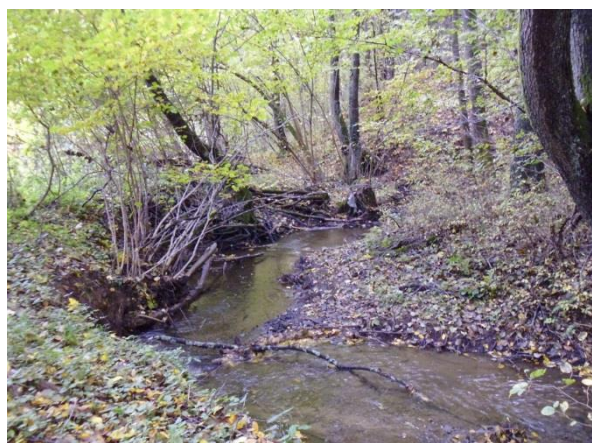
Obr. 91: Meandrující trasa toku

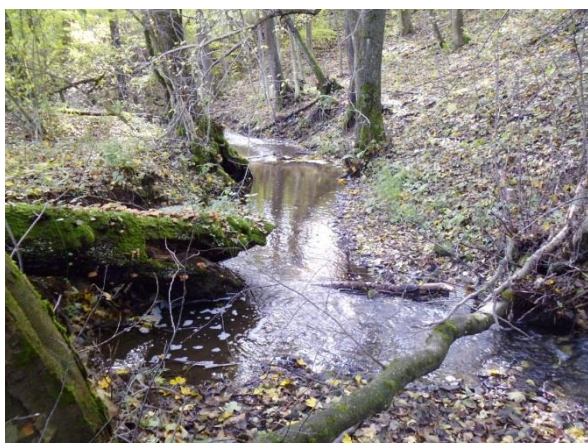
Obr. 92: Koryto vodního toku

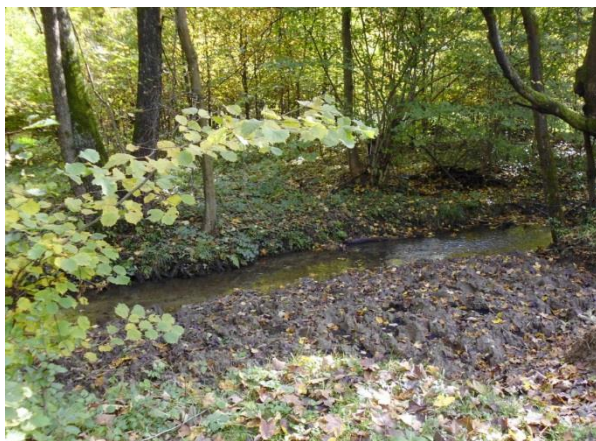
Obr. 94: Napajedlo pro dobytek

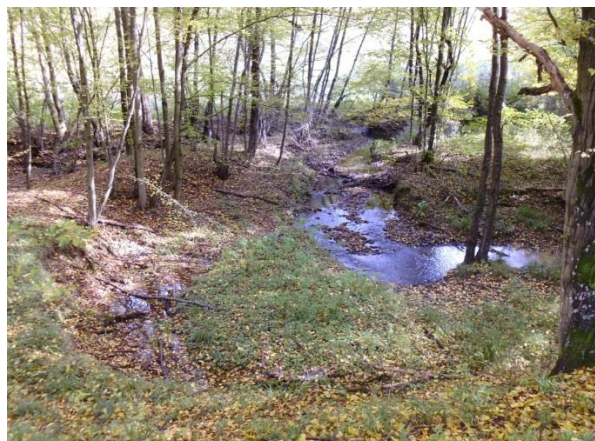
Obr. 95: Slepé rameno

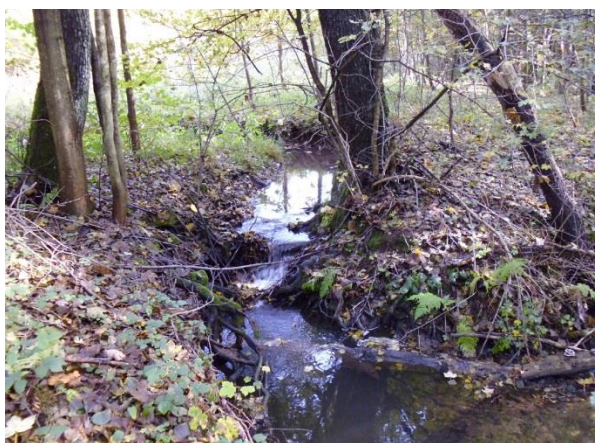
Obr. 98: Spádový stupeň

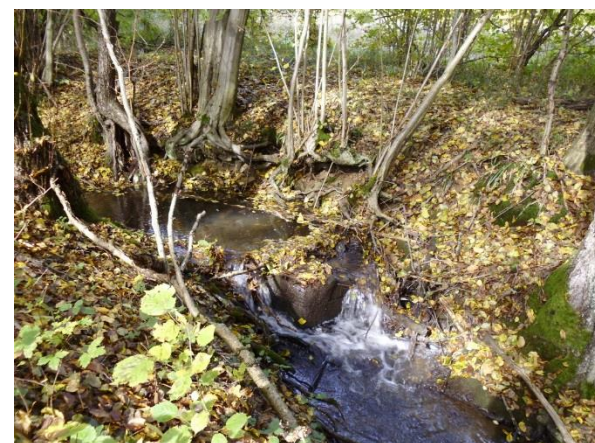
Obr. 99: Uměle vytvořený spádový stupeň

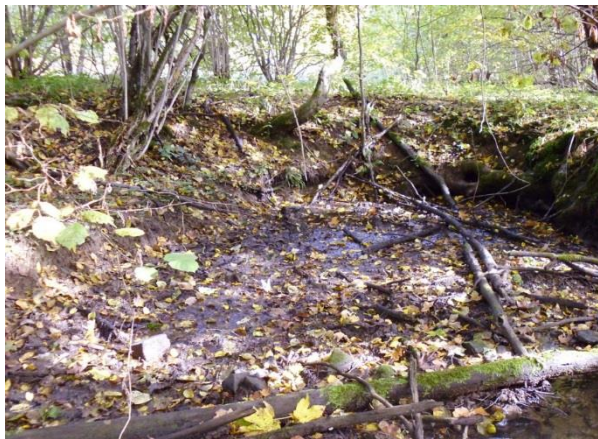
Obr. 100: Slepé rameno

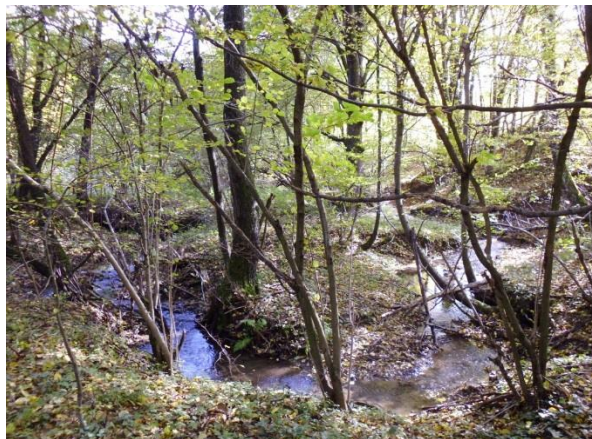
Obr. 101: Meandrující trasa toku

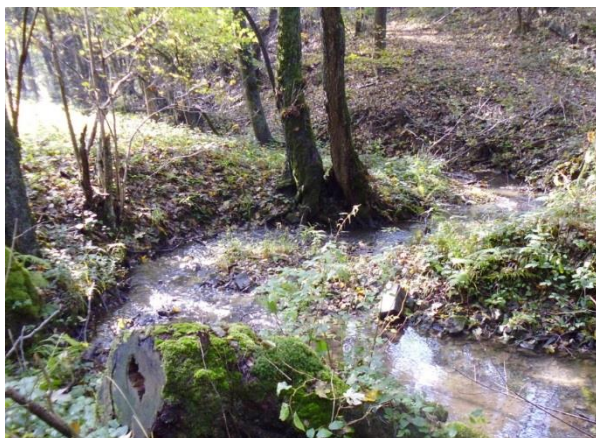
Obr. 102: Meandr vodního toku

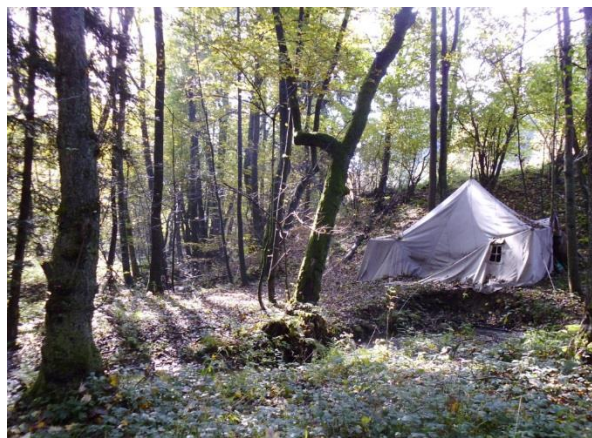
Obr. 103: Stanový objekt u toku

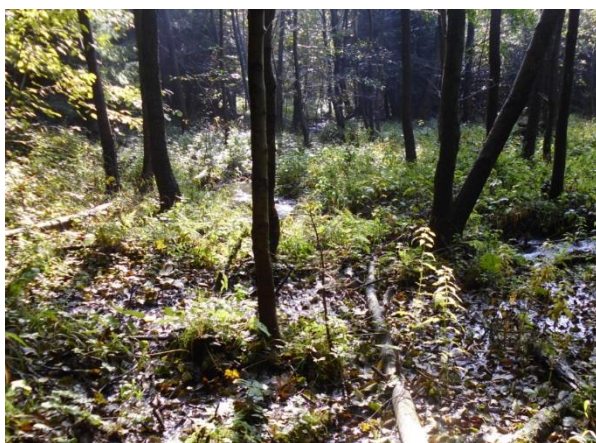
Obr. 104: Mokřad

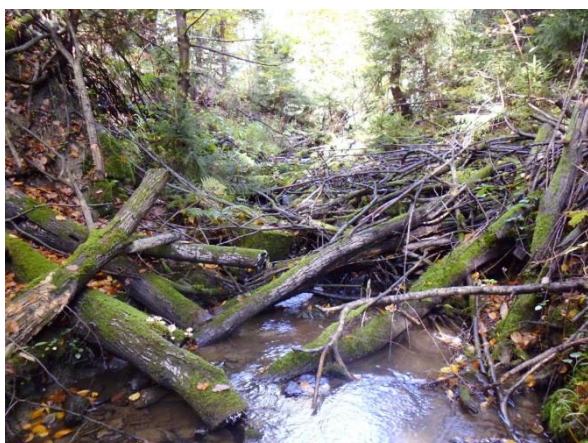
Obr. 106: Dřevní hmota v korytě

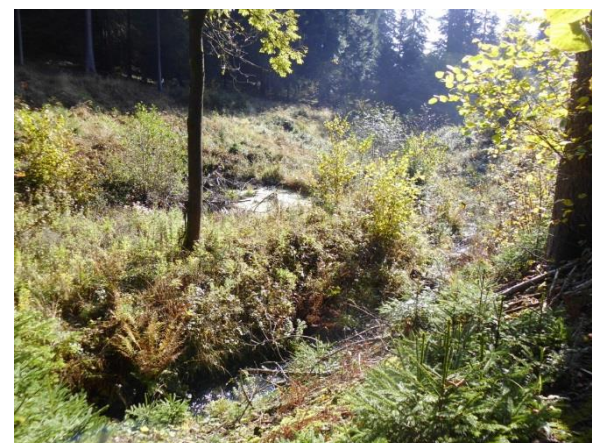
Obr. 107: Levobřežní vodní nádrž

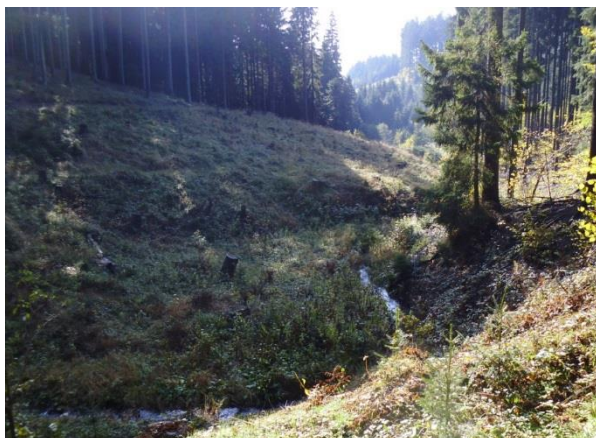
Obr. 108: Trasa vodního toku

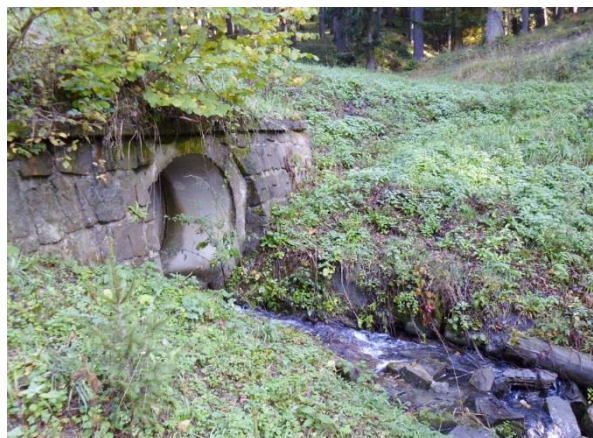
Obr. 109: Propustek

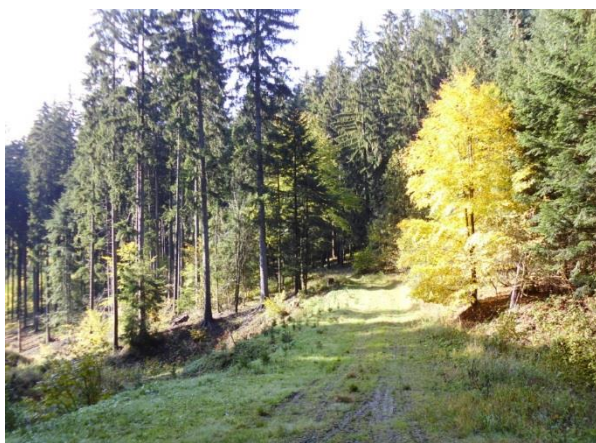
Obr. 110: Přejezd vodního toku

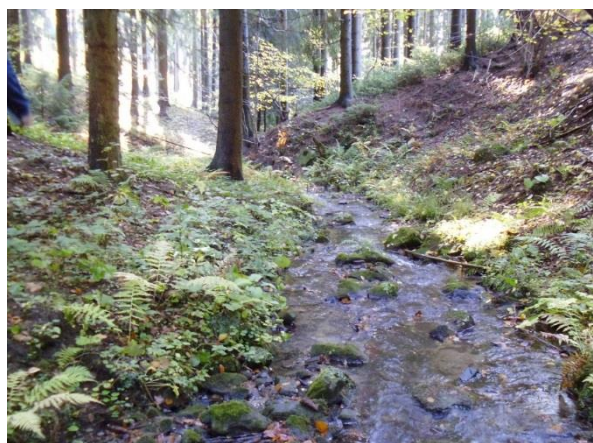
Obr. 111: Pohled proti proudu

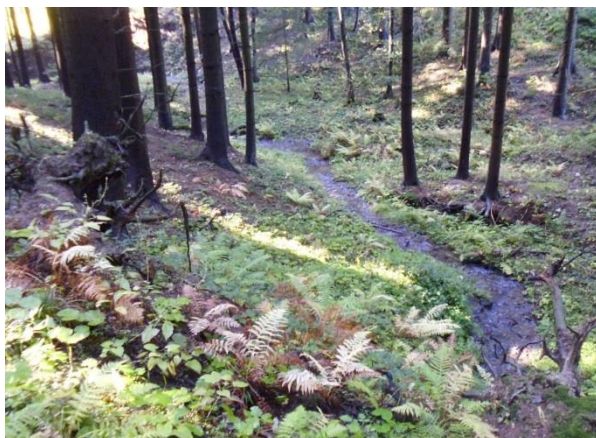
Obr. 112: Pohled po proudu

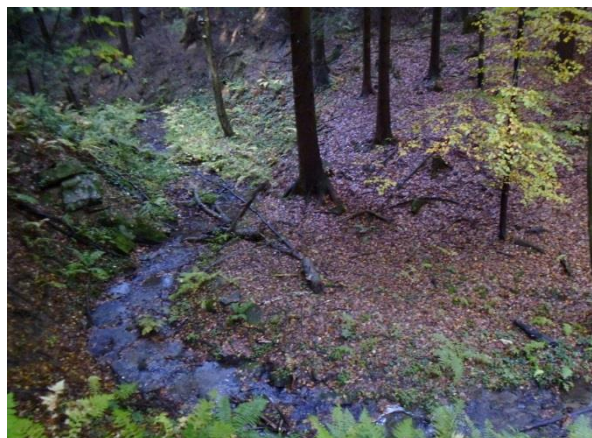
Obr. 113: Koryto vodního toku

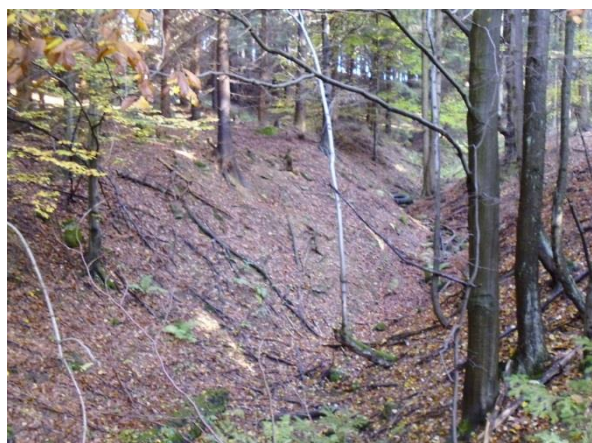
Obr. 115: Pohled k prameništi
