#### A.2.2 Technické listy řešených vodních toků - GMF a HMF analýza

##### A 2.2.2 Technický list Benčice

### **Benčice**

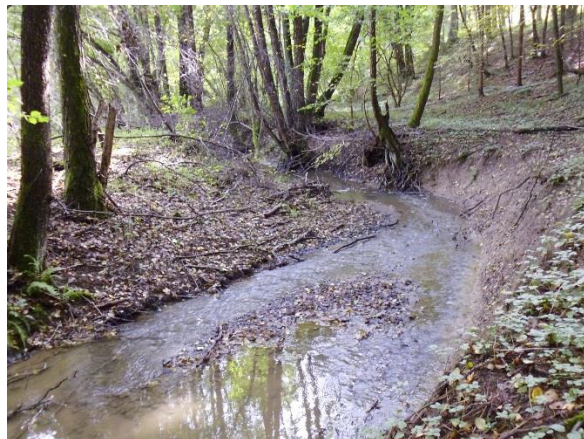
Obr. 2: Vyerodovaný břeh

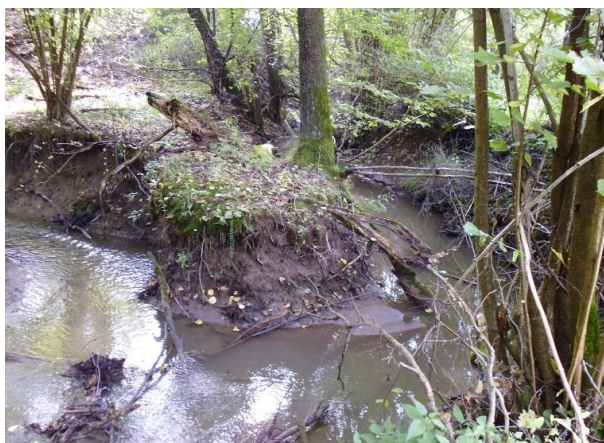
Obr. 5: Meandr vodního toku

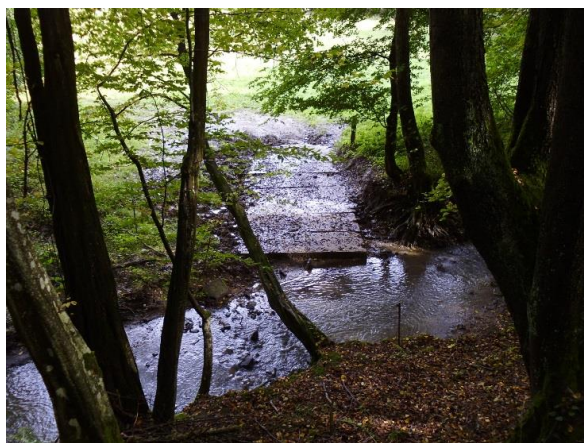
Obr. 6: Napajedlo pro dobytek

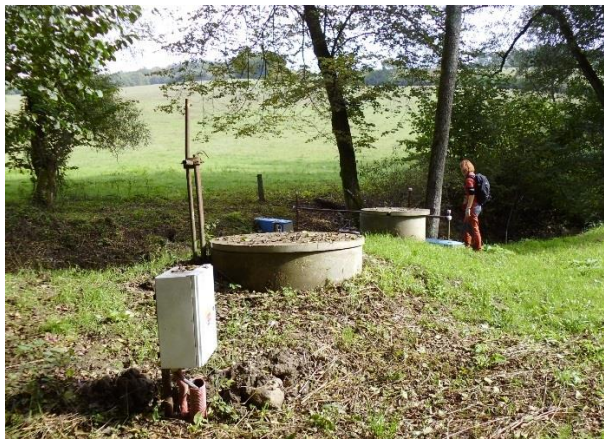
**Obr. 7: Odběr vody pro přilehlou sjezdovku, pastvina podél levého břehu**

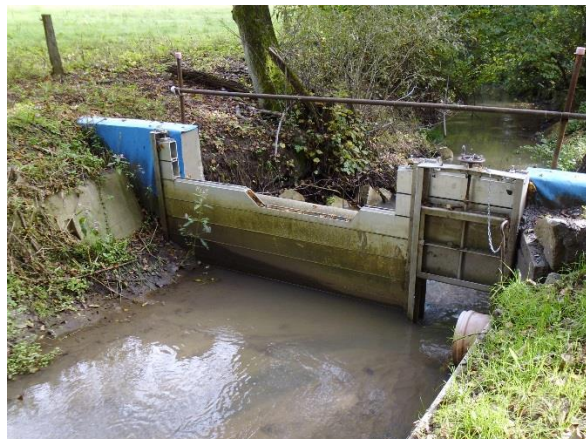
**Obr. 8: Vzdouvací objekt**

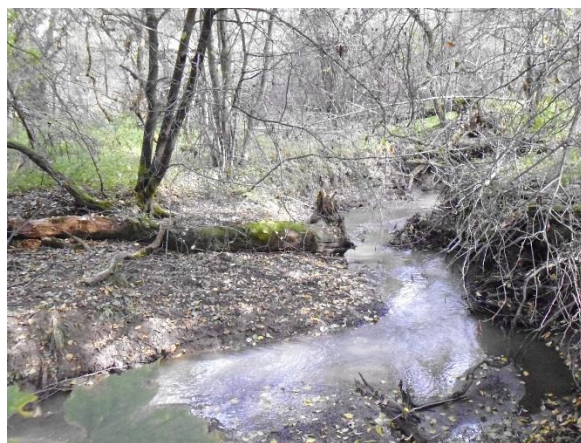
**Obr. 10: Pohled na koryto po proudu**

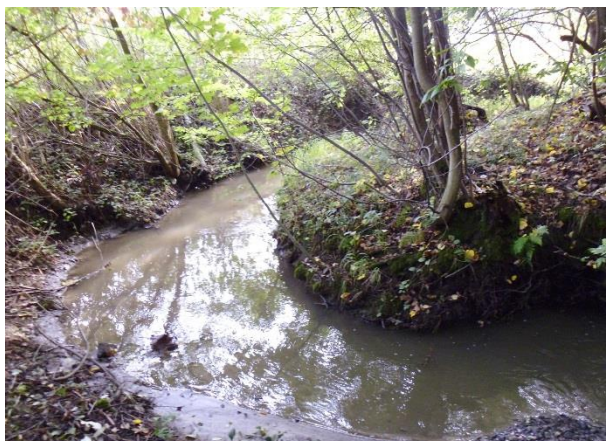
Obr. 11: Meandr toku

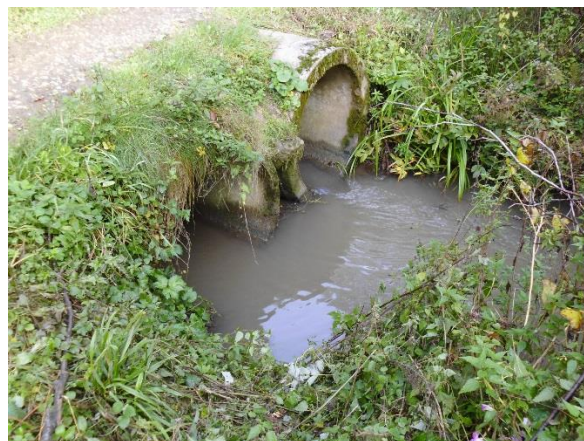
Obr. 12: Propustky – přejezd zemědělské techniky

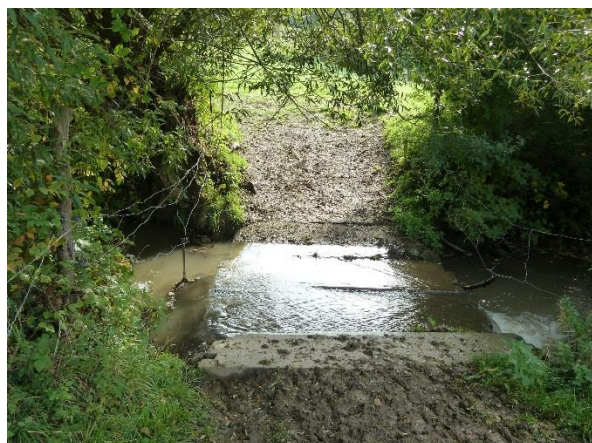
Obr. 14: Přejezd, napajedlo pro dobytek

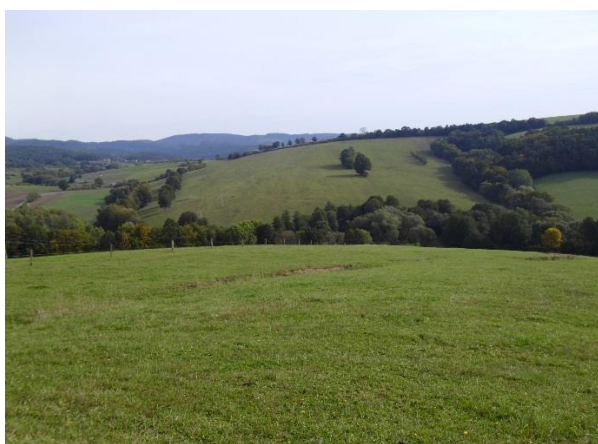
Obr. 15: Pastviny pro dobytek

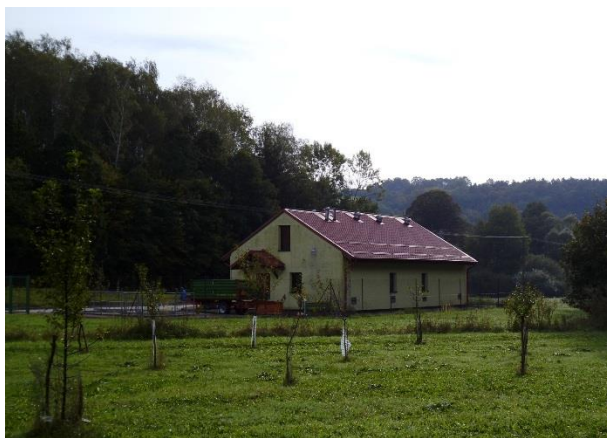
Obr. 17: ČOV

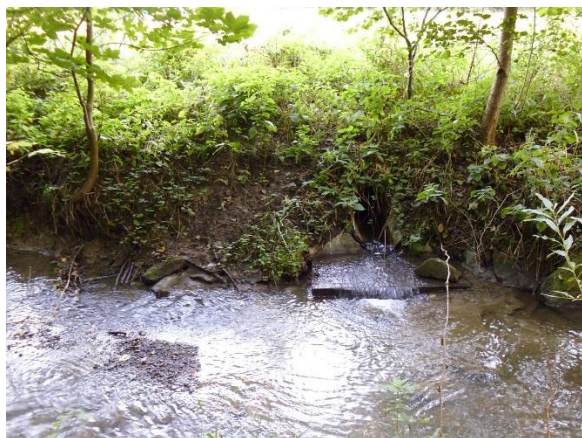
Na levém břehu se nachází ČOV, jejíž výtok je zaústěn do Benčice. Pravý břeh je tvořen strmým travnatým porostem využívaným zejména pro pastvu zvěře. Levý břeh v okolí ČOV je v rovině tvořen též travnatým porostem.

Obr. 18: Výúst z přilehlé ČOV

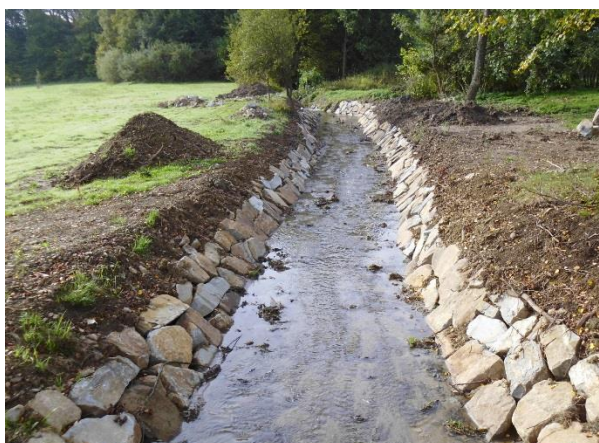
Úsek vodního toku se nachází v obci Újezd u Valašských Klobouk nad ČOV. Celý úsek je v současnosti spravován (zkapacitňován). Po dokončení zde bude lichoběžníkové koryto opevněné lom. kamenem. Kapacita koryta  $Q_{20}$ . Pod silnicí byl zrušen nekapacitní propustek a nahrazen betonovým mostem.

Obr. 21: Opevněné koryto

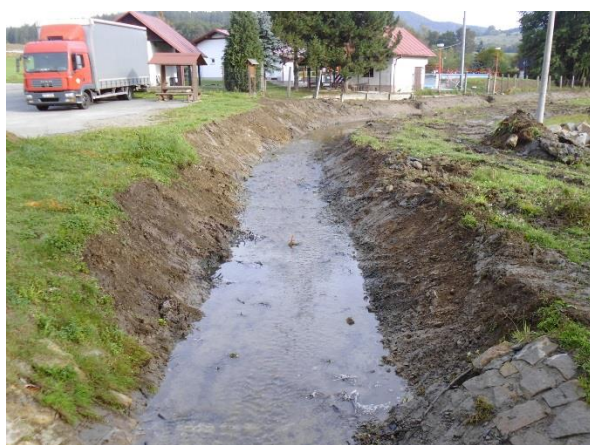
Obr. 24: Zkapacitnění – pohled proti  
proudu

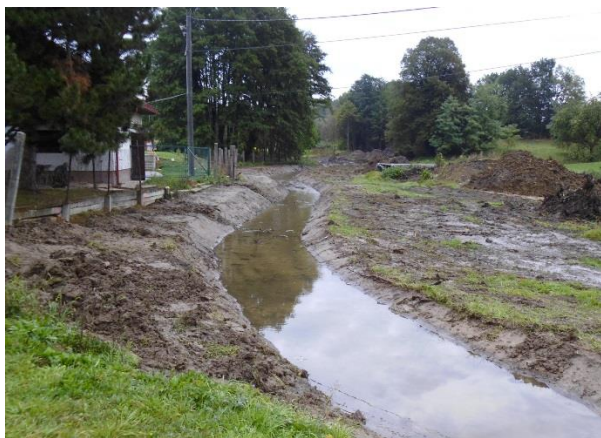
Obr. 25: Zkapacitnění koryta – pohled proti proudu

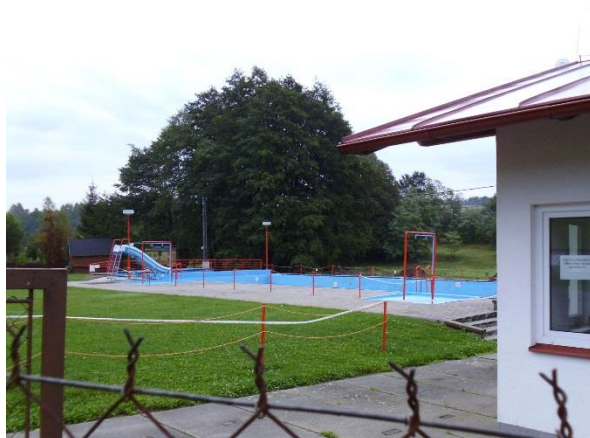
Obr. 26: Přilehlé koupaliště

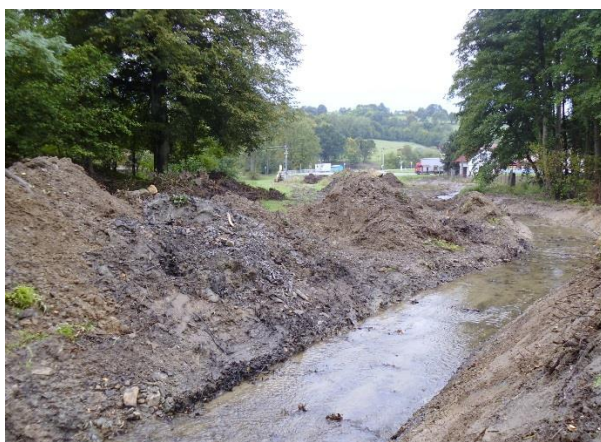
Obr. 27: Zkapacitnění koryta – pohled po proudu

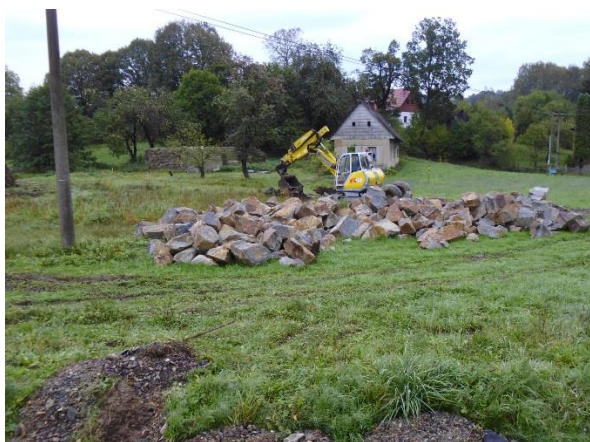
Obr. 28: Lomový kámen

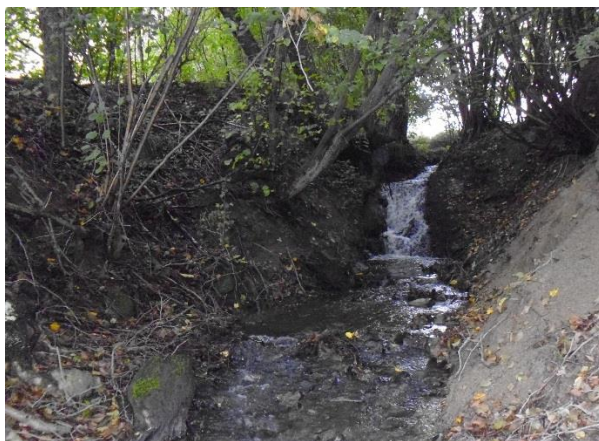
Obr. 29: Pohled proti proudu

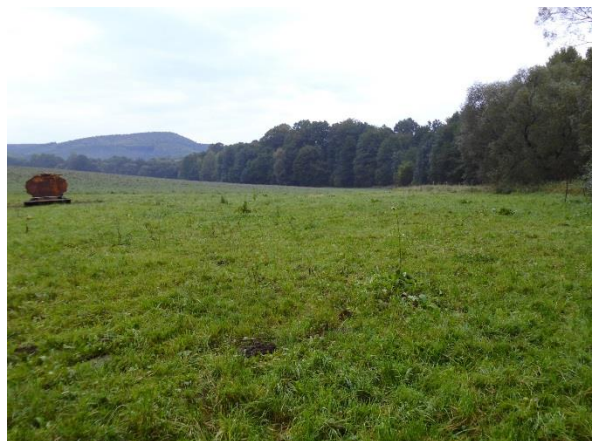
Obr. 30: Niva po pravém břehu toku

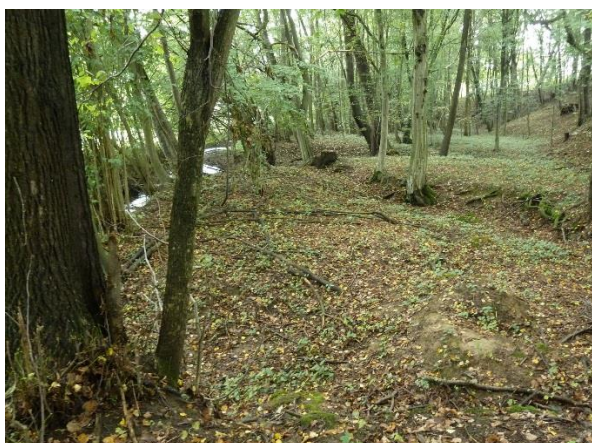
Obr. 32: Slepá ramena

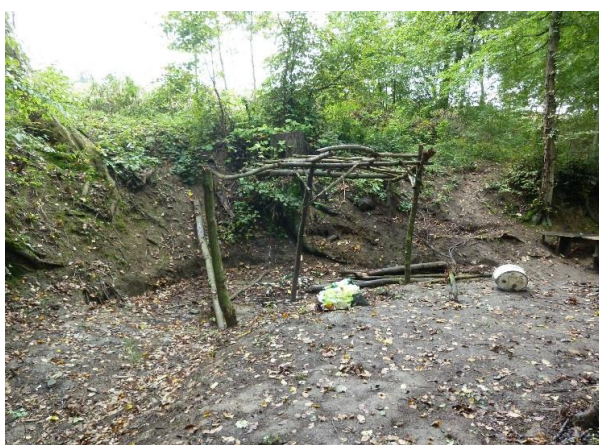
Obr. 33: Tábořiště

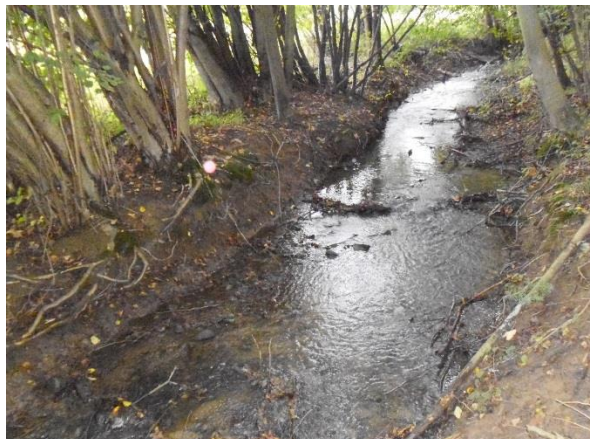
**Obr. 36: Koryto vodního toku**

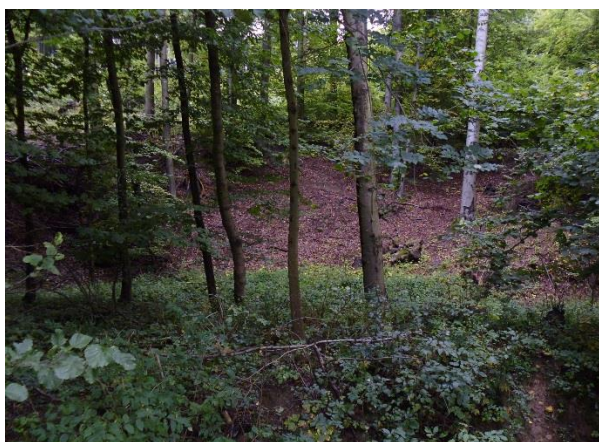
**Obr. 37: Okolí pravého břehu**

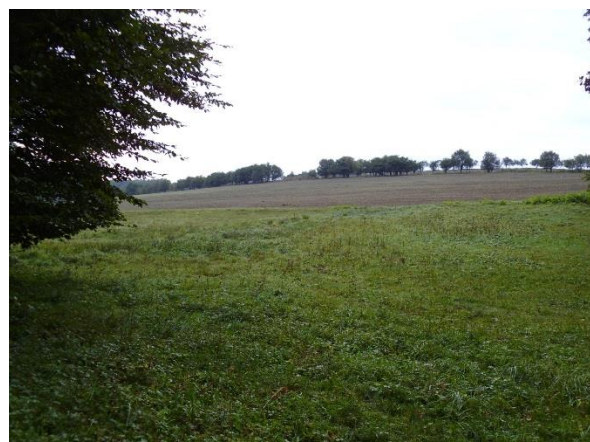
**Obr. 38: Niva po levém břehu**

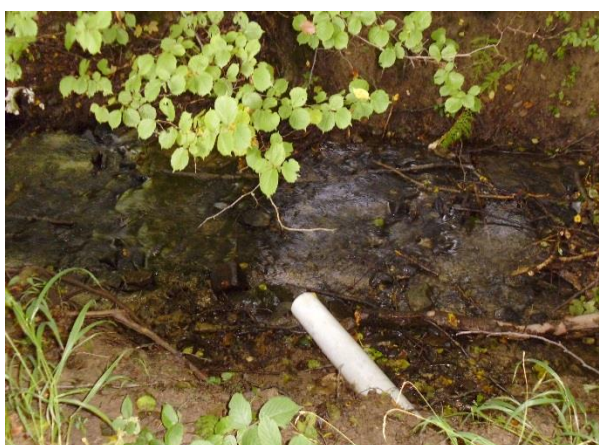
**Obr. 39: Výúst' do toku**

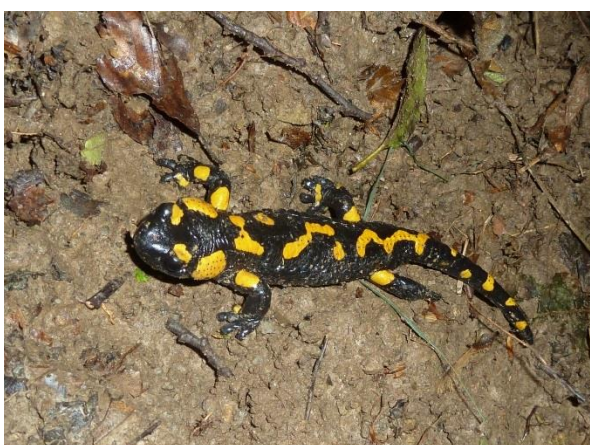
**Obr. 40: Silně ohrožený druh - mlok skvrnitý**

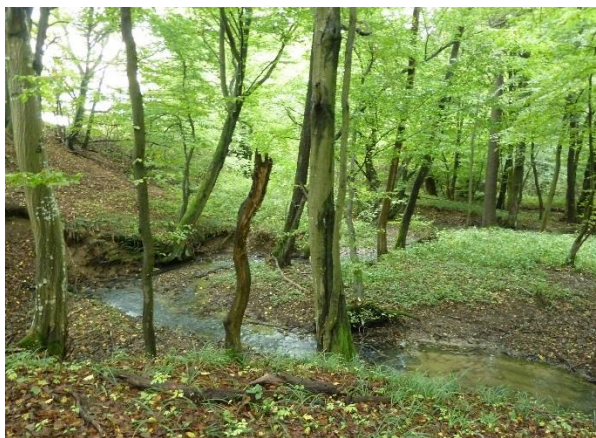
Obr. 41: Meandrování toku

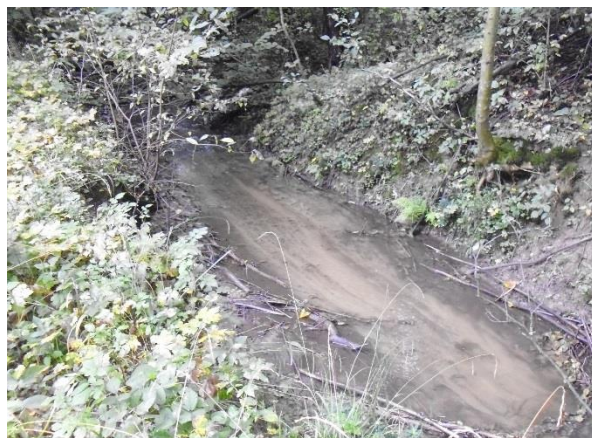
Obr. 42: Hlinito-písčité dno

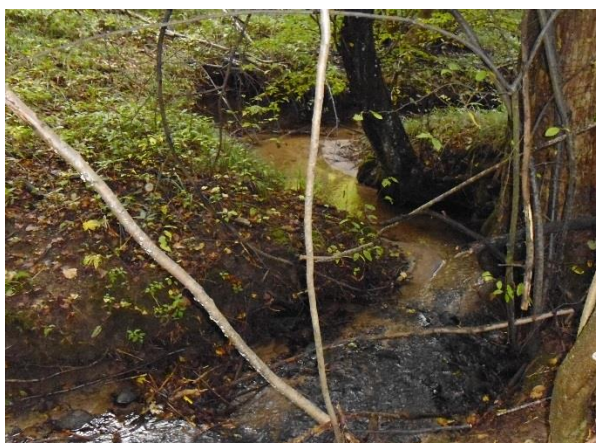
Obr. 45: Meandrování

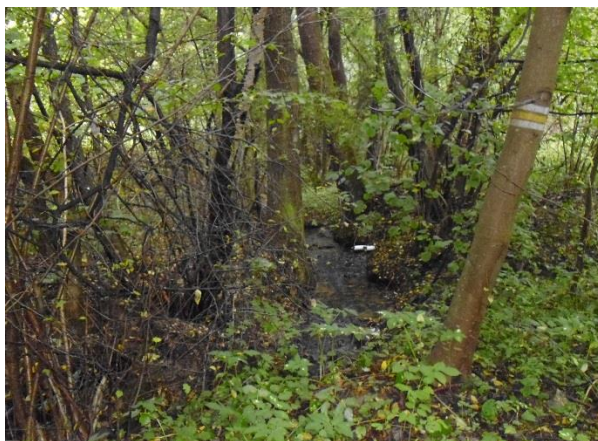
Obr. 47: Výustě do toku

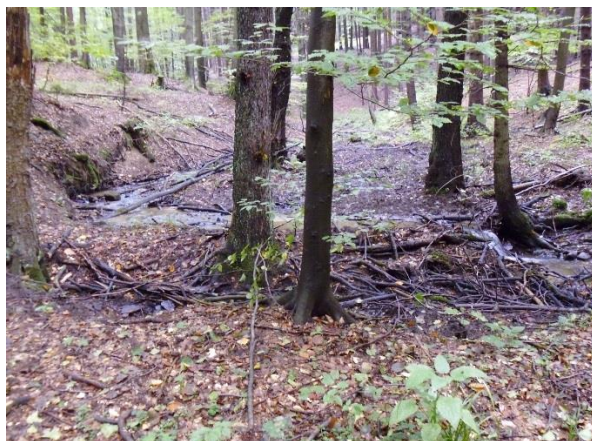
Obr. 48: Dřevní hmota v korytě

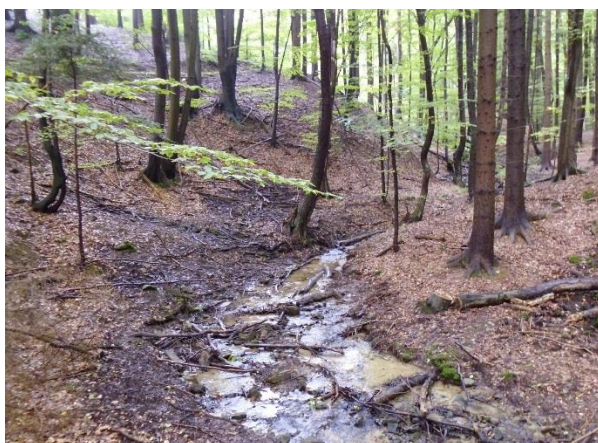
Obr. 49: Pohled na koryto proti proudu

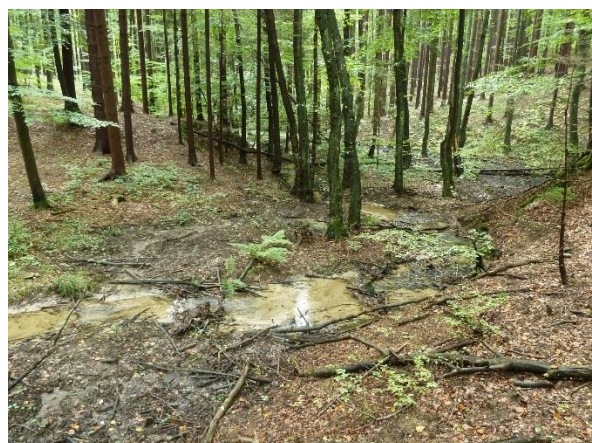
Obr. 50: Pohled na koryto po proudu

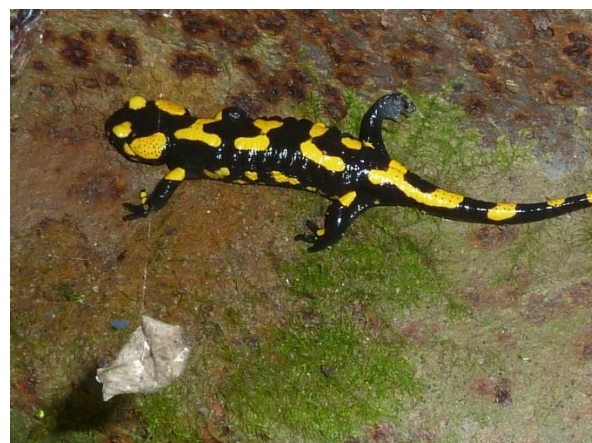
Obr. 52: Silně ohrožený druh – mlok skvrnitý

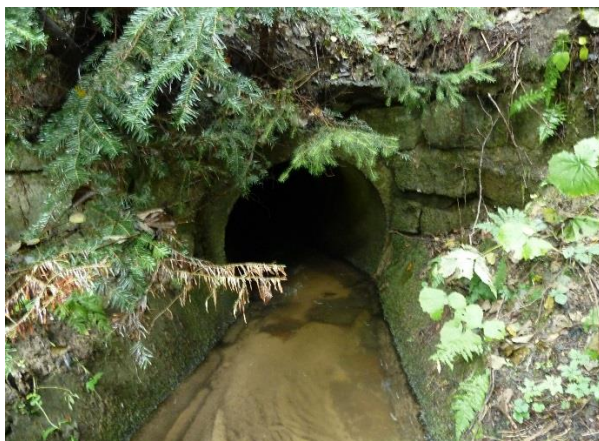
Koryto vodního toku je v přirozeném stavu bez jakýchkoli zásahů. Jde o úsek pramenité části Benčice. Podélný sklon koryta je zde hodně strmý. Dno koryta je převážně tvořeno kameny. V korytě se nachází mnoho spadeného/splaveného dřeva. Do toku jsou místy zaústěny strže, které jsou značně zerodované. V dolní části úseku tok křížuje lesní cesta, pod kterou je tok veden v betonovém propustku DN 1 000.

Obr. 53: Propustek

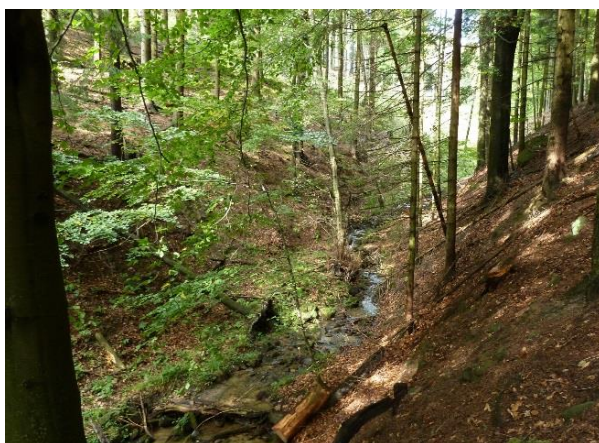
Obr. 55: Pohled proti proudu

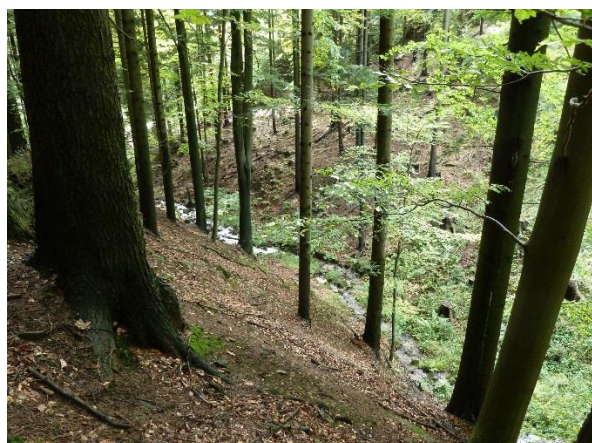
Obr. 56: Strmé svahy, pohled na tok

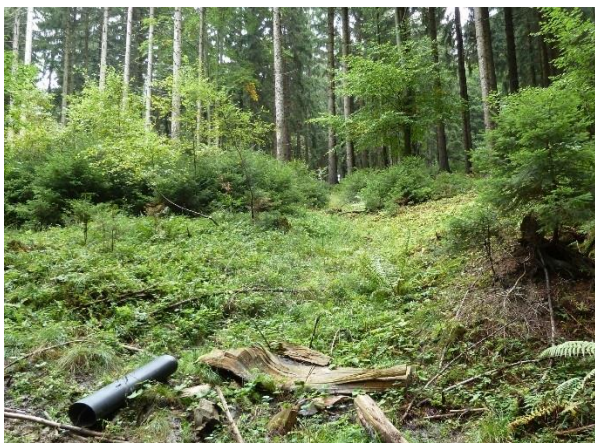
Obr. 64: Prameniště vodního toku Benčice
