## ČÁST 1. ANALYTICKÁ ČÁST

#### A.2.2 Technické listy řešených vodních toků - GMF a HMF analýza

##### A 2.2.4 Technický list Vlára

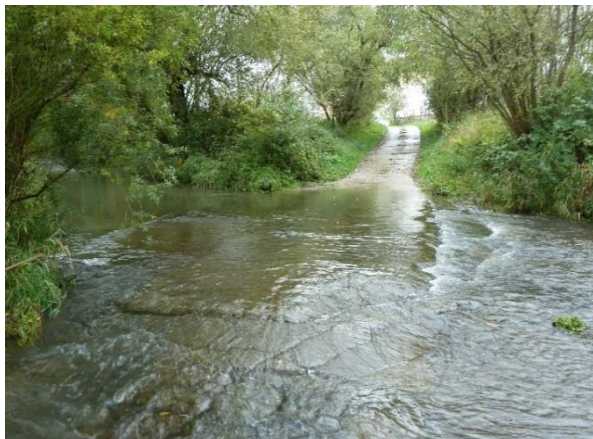
**Obr. 6: Betonový brod v ř. km 31,714**

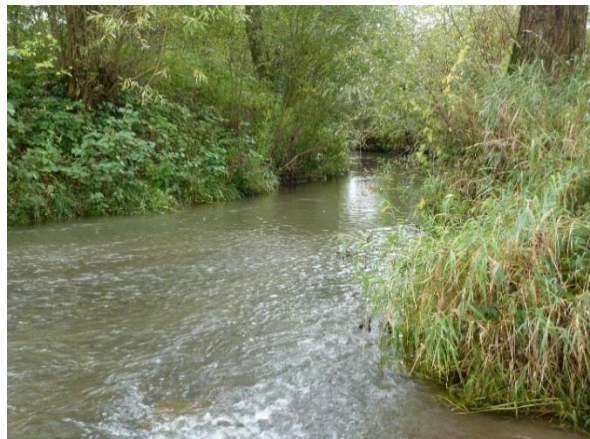
**Obr. 7: Koryto vodního toku pod brodem**

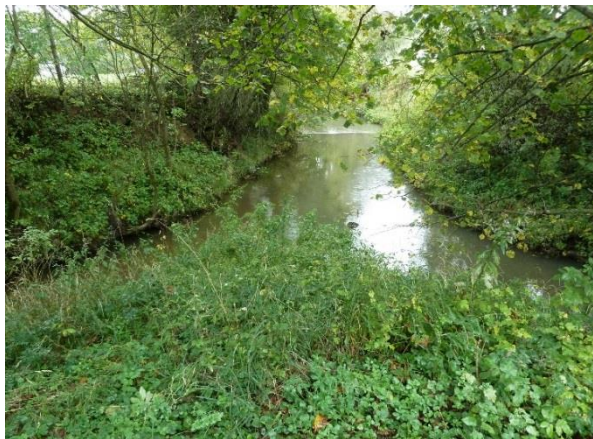
**Obr. 9: LB přítok Smolinka zaústěna do Vláry**

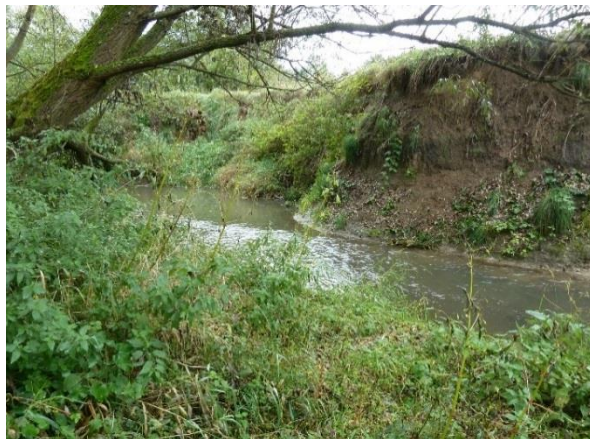
Úsek vodního toku začíná v místě brodu u zemědělského areálu a končí silničním mostem. Celý úsek má přírodě blízký charakter bez opevnění. Podélný sklon je redukován příčnými prahy a dřevěnými stupni. Koryto je částečně zmeandrované, konkávní břehy vyerodované. V ř. km 32,123 se do Vlárky vlévá levobřežní přítok Smolinka. Koryto Vlárky je značně zarostlé vegetací. U silničního mostu na konci úseku je do toku zaústěno několik výustí z okolní zástavby. V korytě se místy nachází dřevní hmota a větší kameny.

**Obr. 10: Koryto Vláry s vyerodovaným pravým břehem v konkávě**

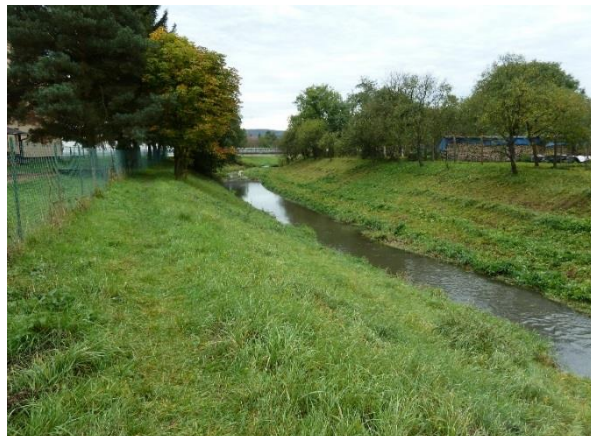
Obr. 16: Pohled po toku na koryto vodního toku a silniční most v ř. km 32,890

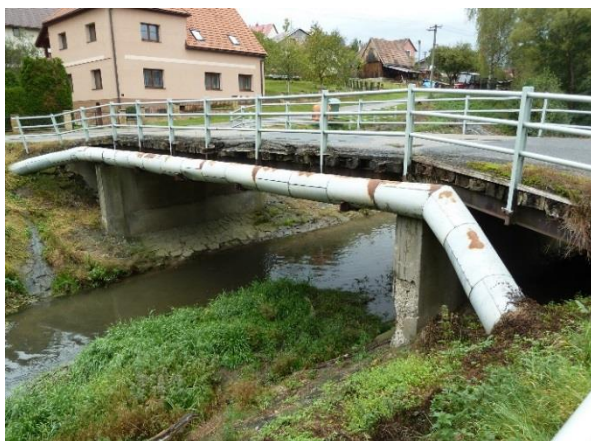
Obr. 19: Silniční most v ř. km 33,479 – nánosy ve dně pod mostem

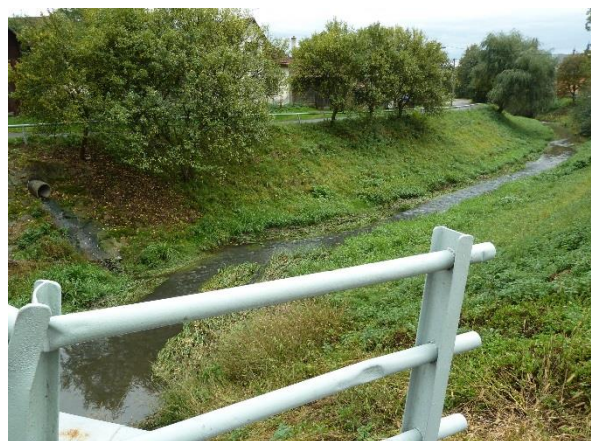
Obr. 20: Koryto vodního toku pod silničním mostem v ř. km 33,479

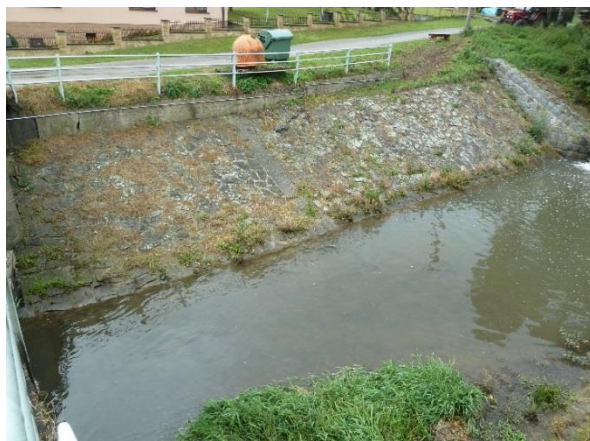
Jedná se o krátký úsek tvořený objektem kamenného spádového stupně výšky cca 2 metry v ř. km 33,506. Spádový stupeň se nachází těsně nad silničním mostem a mezi přelivnou hranou stupně a mostem je koryto vodního toku opevněno kamennou rovnatinou do betonu, která je místy prorostlá vegetací. Břehovou hranu tvoří betonové opěrné zídky s plotem (na levém břehu) a zábradlím (na pravém břehu).

**Obr. 22: PB opevnění pod stupněm**

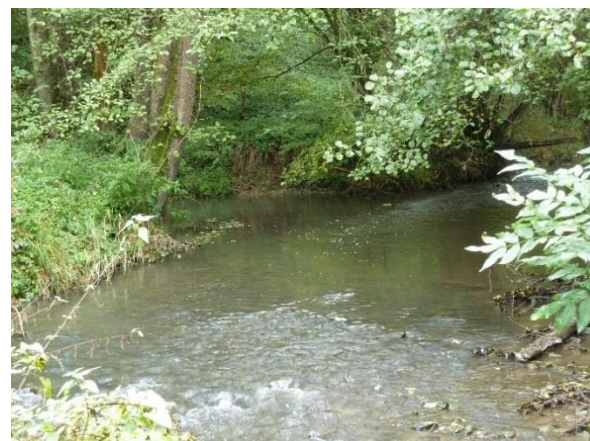
**Obr. 29: Zaústění Sviborky (PB přítok Vlára) – pohled proti toku**

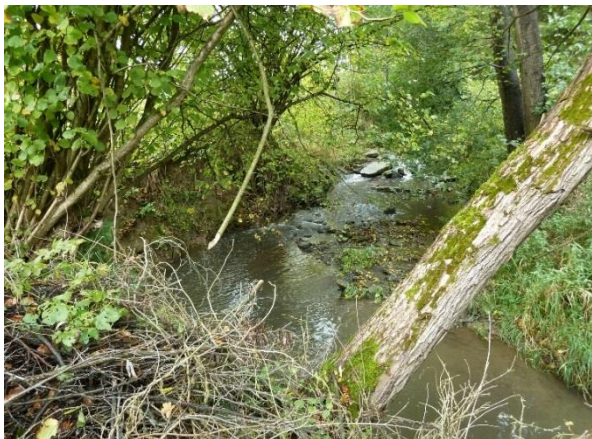
Obr. 35: Koryto nad silničním mostem v ř. km 38,492 – pravobřežní nátrž

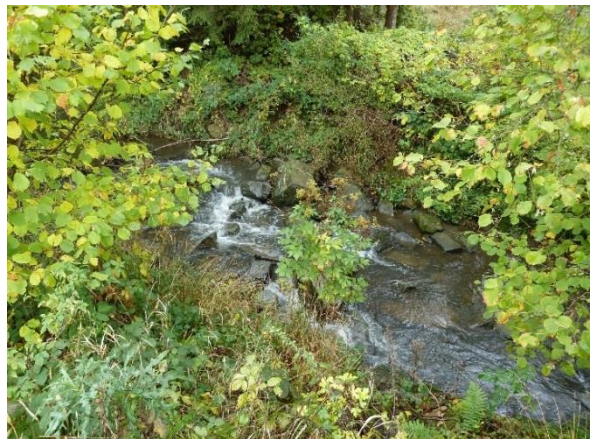
Obr. 36: Rozebraný kamenný stupeň cca 80 m nad silničním mostem v ř. km 38,492

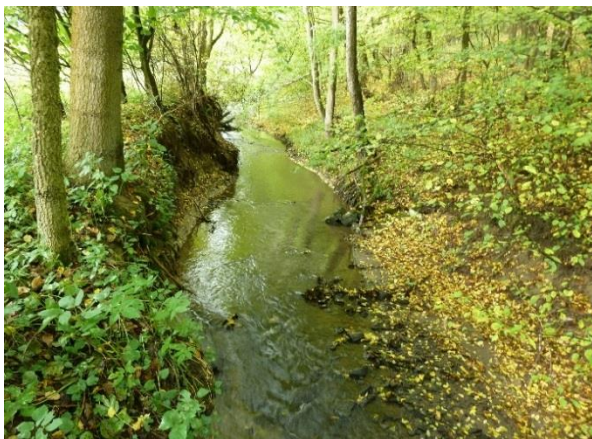
Obr. 37: Koryto vodního toku – pravobřežní nátrž

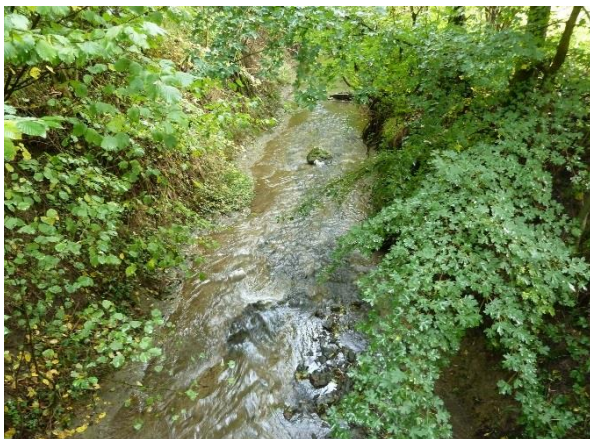
Obr. 38: Koryto vodního toku – narovnané, místy kameny v korytě

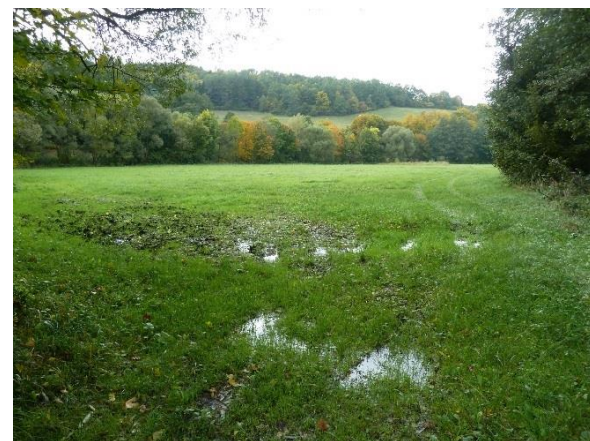
Obr. 40: Pravobřežní niva – po dešti značně podmáčená

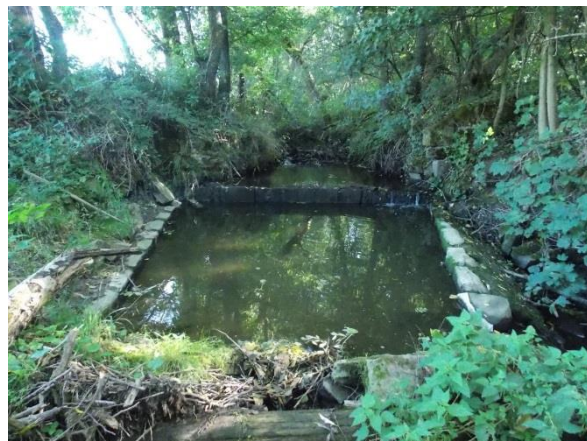
**Obr. 42: Kamenný stupeň s vývarem – ve dně vývaru vytvořen dřevěný rošt, ř. km 39,643**

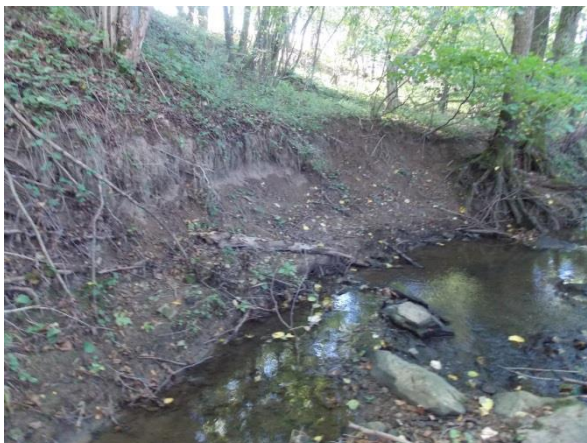
**Obr. 44: Levobřežní eroze**

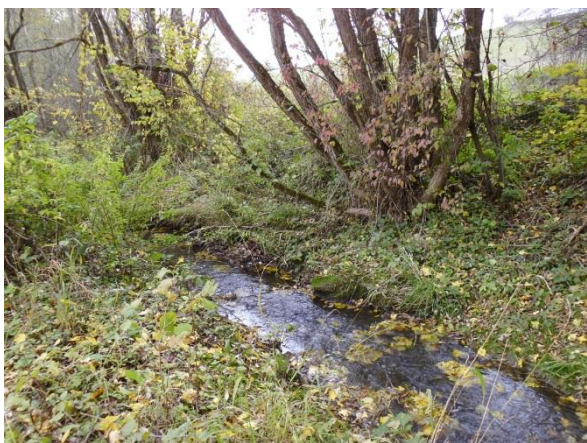
**Obr. 46: Koryto Vlára pod obcí Drnovice**

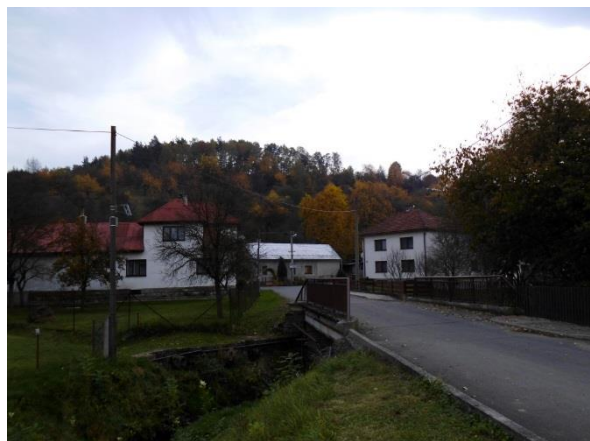
Obr. 48: Silniční most v obci Drnovice  
v ř. km 40,918

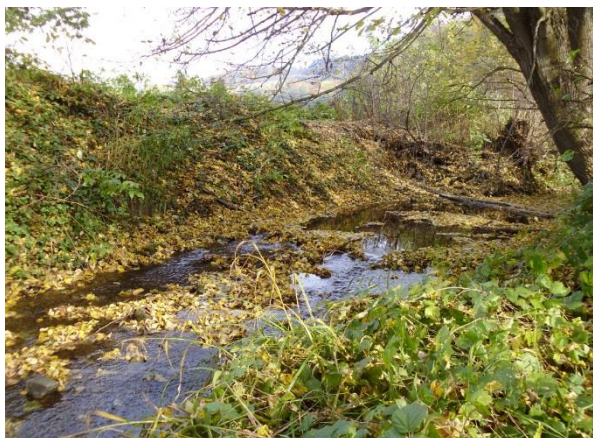
**Obr. 53: Koryto vodního toku nad fotbalovým hřištěm**

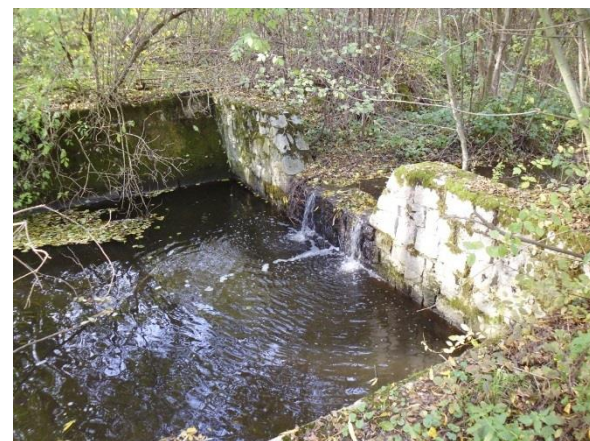
**Obr. 58: Nátok do požární nádrže v ř. km 42,371**

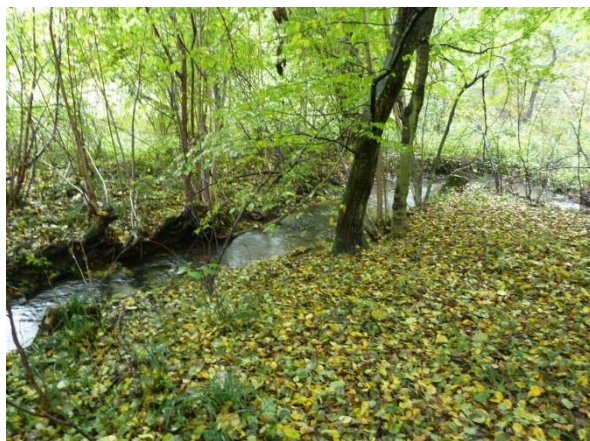
Obr. 60: Koryto Vláry

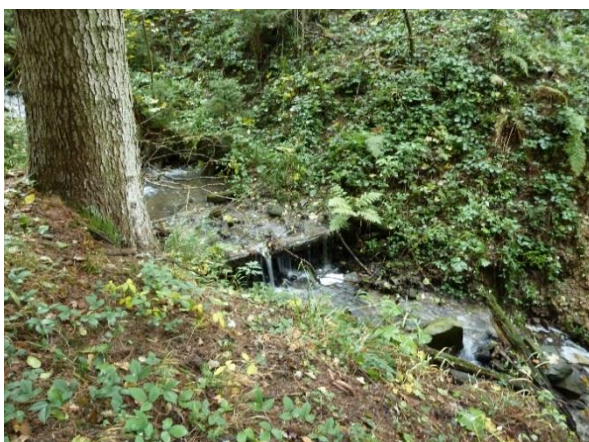
**Obr. 68: Stupeň v korytě vodního toku**

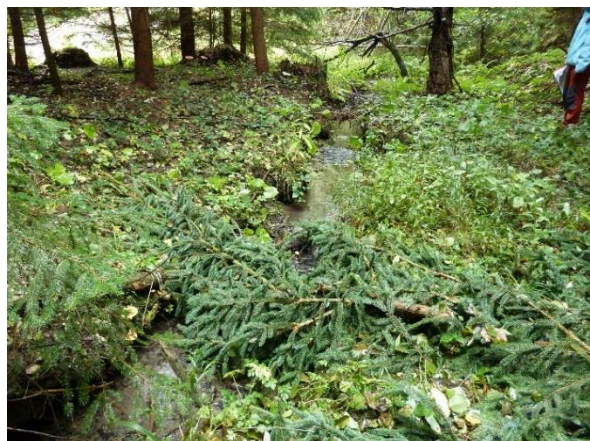
**Obr. 77:** Koryto vodního toku – napadané větve v korytě

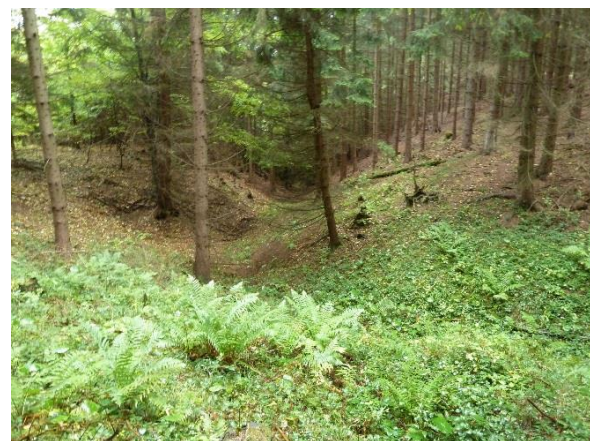
**Obr. 81:** Zahloubené koryto v pramenité oblasti na konci vodního toku
