ČÁST 1. ANALYTICKÁ ČÁST

A.2.2 Technické listy řešených vodních toků - GMF a HMF analýza

A 2.2.1 Technický list Vysokopolský potok

Vysokopolský potok

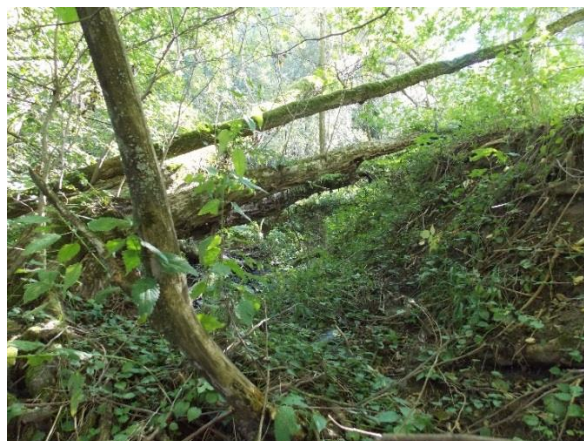
Obr. 2: Dřevní hmota v korytě

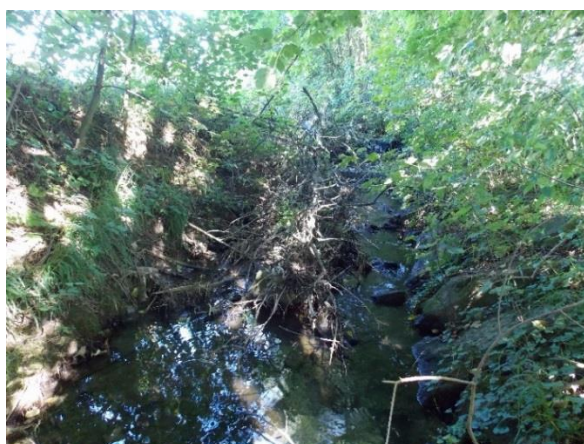
Obr. 6: Dřevní hmota v korytě

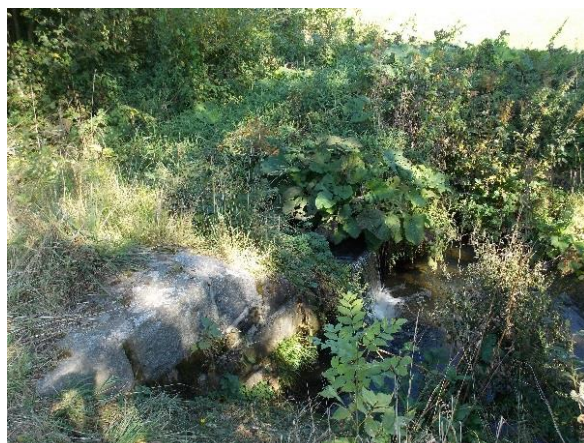
Obr. 10: Kamenný pádový stupeň ř. km 0,283

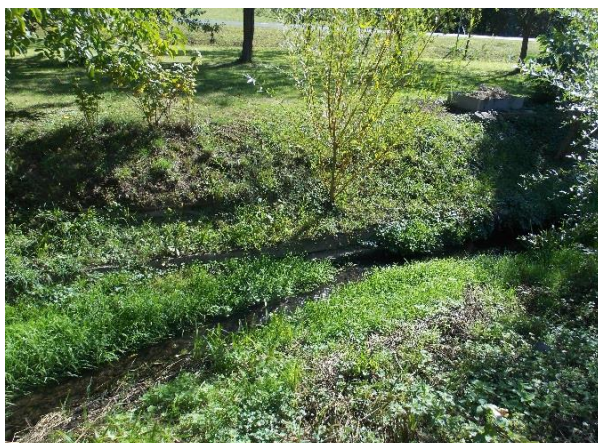
Obr. 14: Stabilizace levého břehu

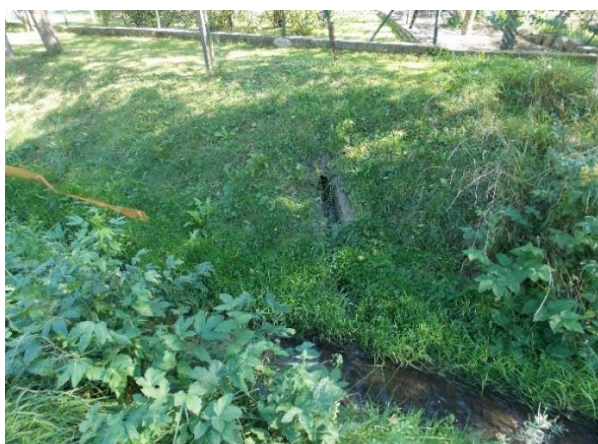
Obr. 16: LB výust'

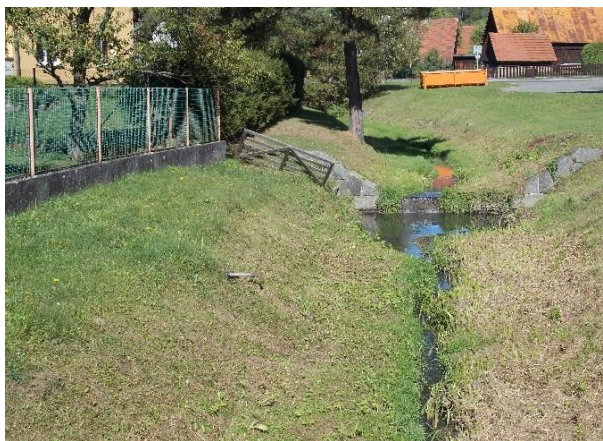
Obr. 18: Spádový stupeň a PB výúst

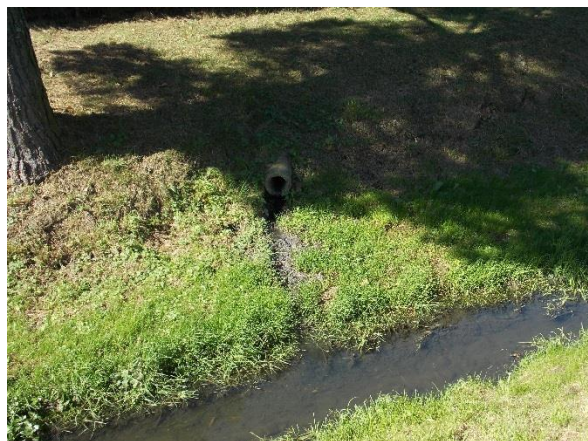
Obr. 19: PB výúst do toku

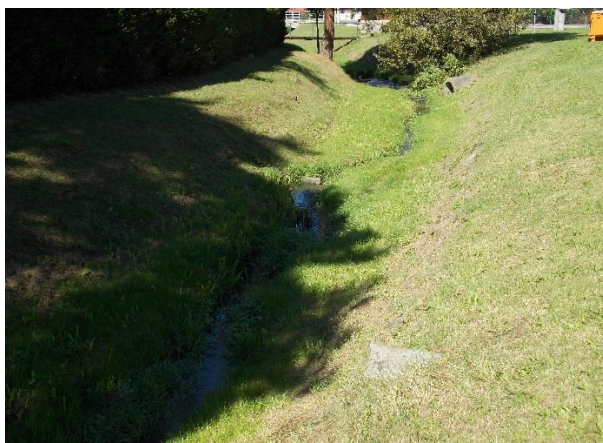
Obr. 20: Stěhovavá kyneta

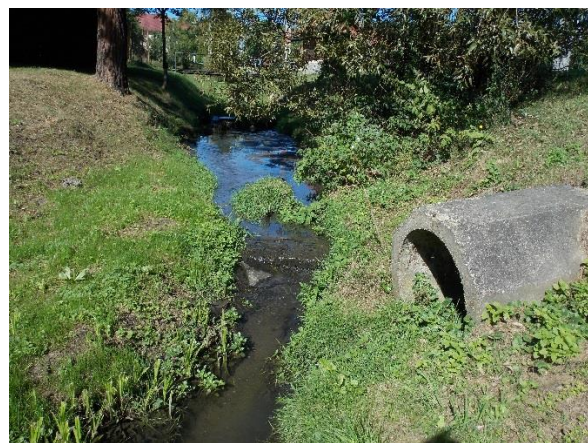
Obr. 21: Spádový stupeň a LB výúst

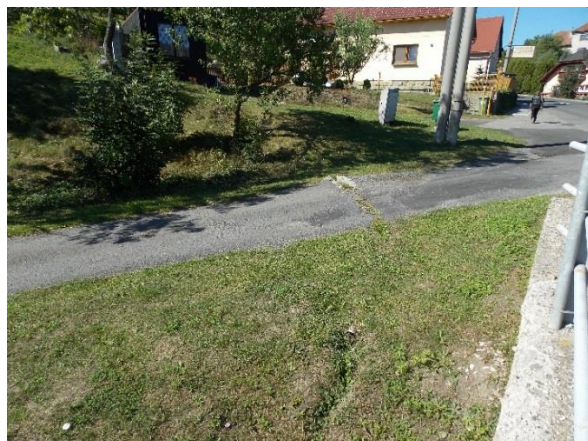
Obr. 25: Odvod vody ze silnice, PB výust'

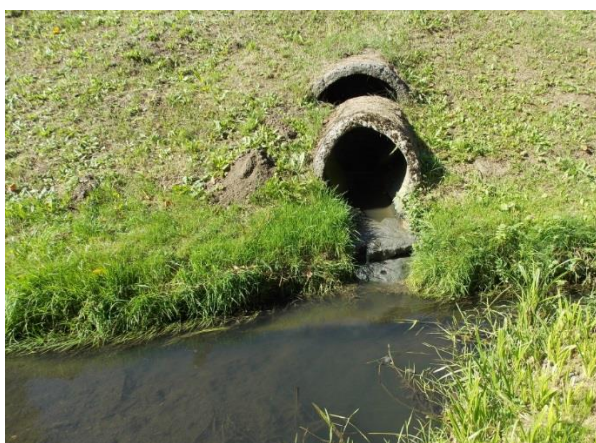
Obr. 28: PB výust'

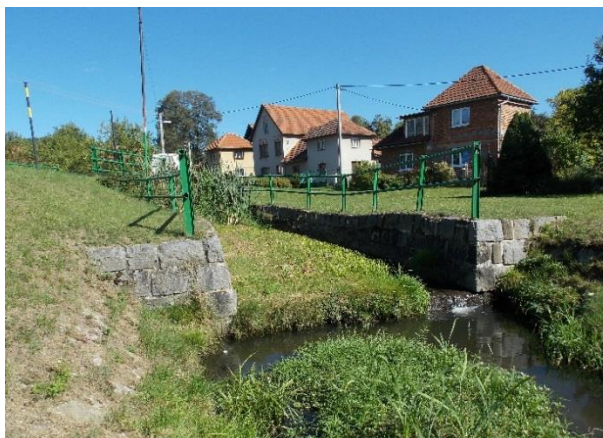
Obr. 30: Začátek opěrných zdí

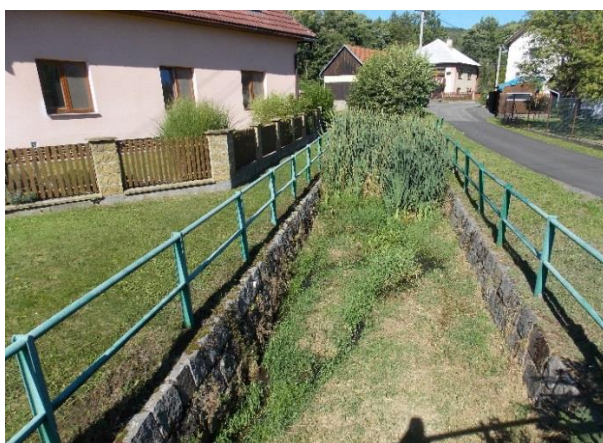
Obr. 34: Pohled proti proudu, stěhovavá kyneta

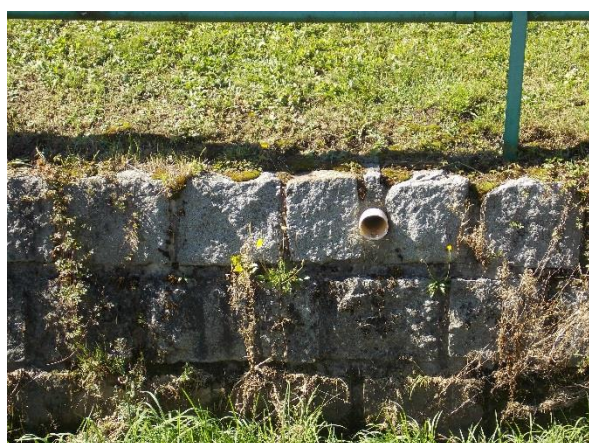
Obr. 35: PB výúst

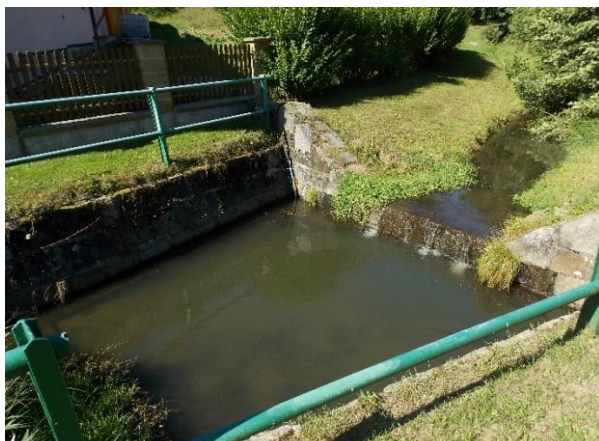
Obr. 36: Spádový stupeň ř. km 0,932

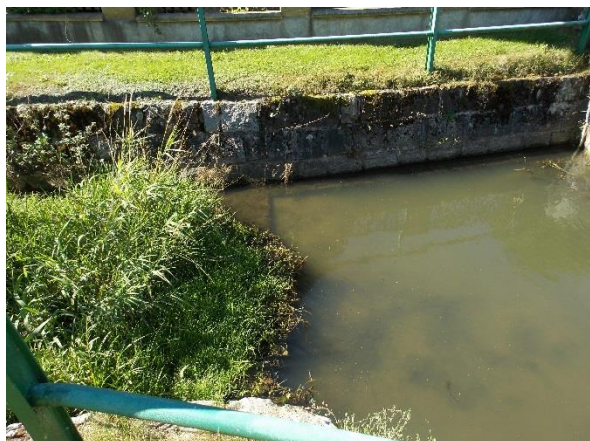
Obr. 37: Stabilizační práh vývaru

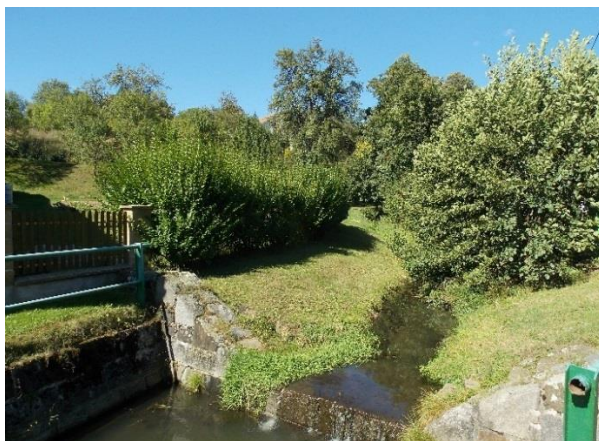
Obr. 38: Spádový stupeň ř. km 0,932

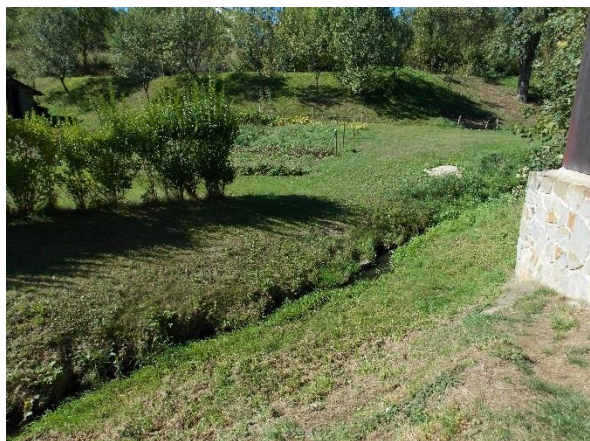
Obr. 39: Koryto toku a příbřežní zóna

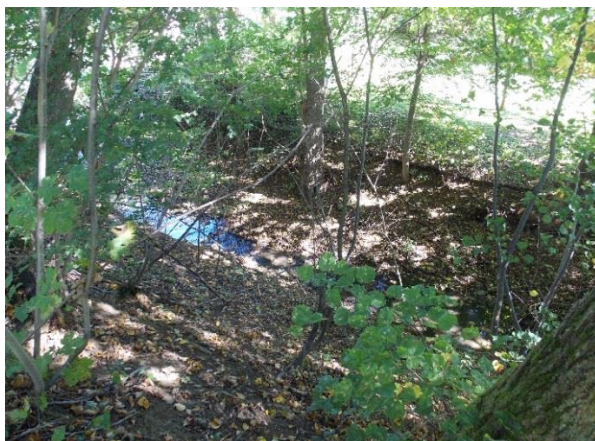
Obr. 42: Koryto toku

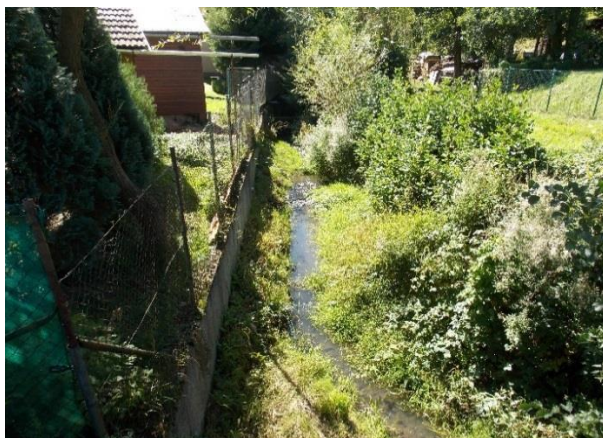
Obr. 48: Koryto toku, stěhovavá kyneta

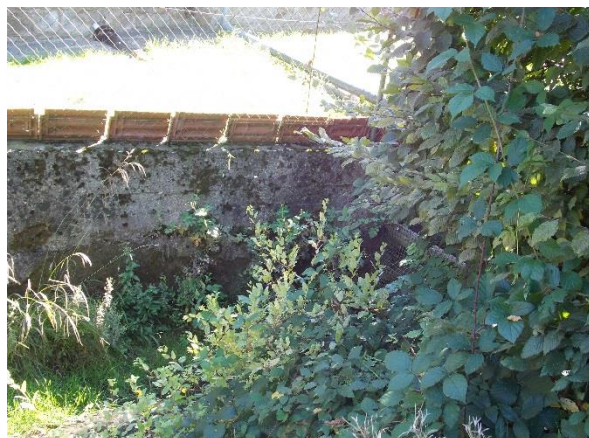
Obr. 49: Oplocení před spádovým stupněm

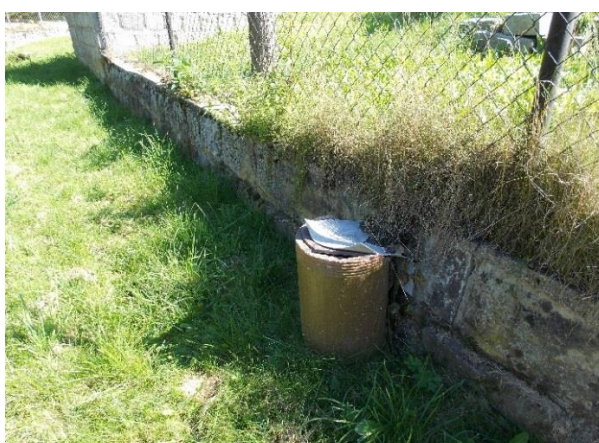
Obr. 56: LB výust' řešená spadištěm

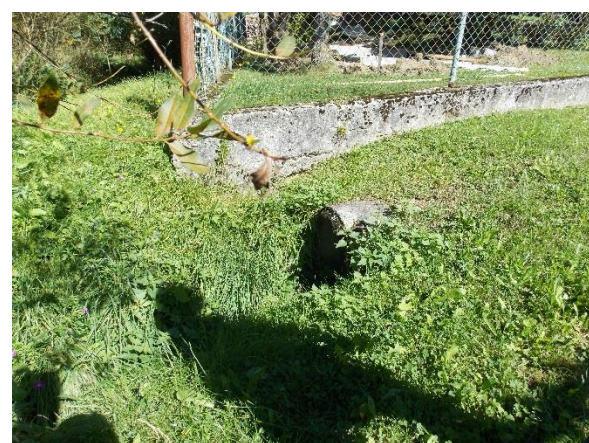
Obr. 57: LB výust'

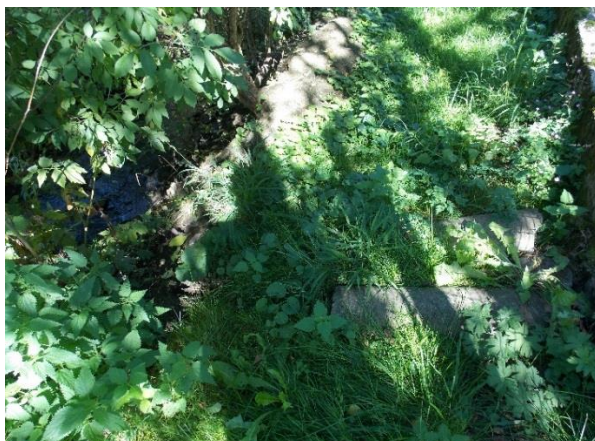
Obr. 58: LB výustě

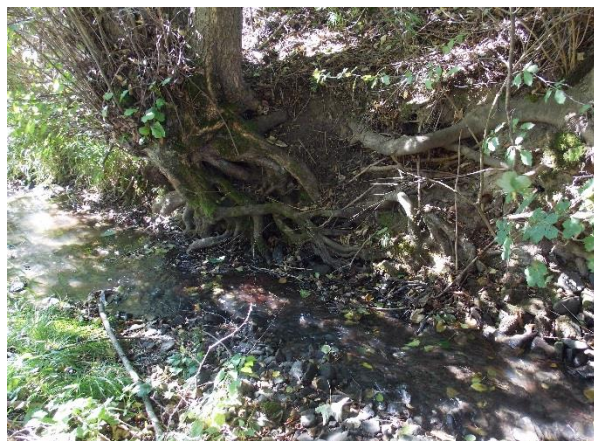
Obr. 59: Obnažený kořenový systém

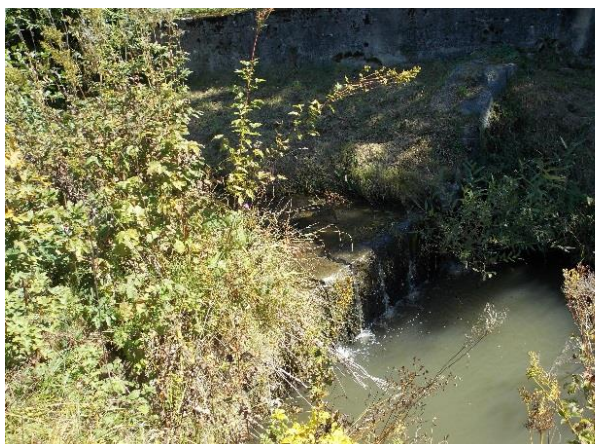
Obr. 62: Spádový stupeň ř. km 1,323

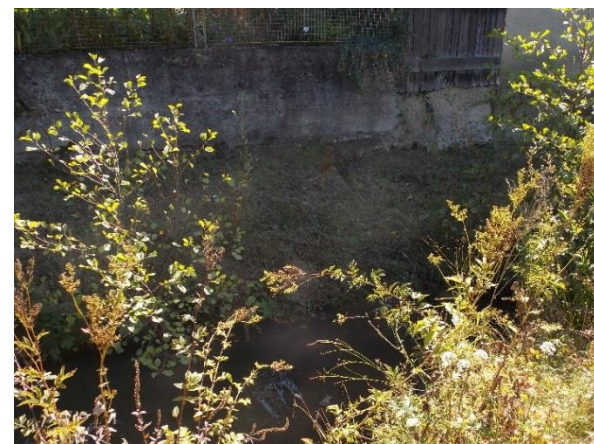
Obr. 63: Levobřežní opěrná zeď

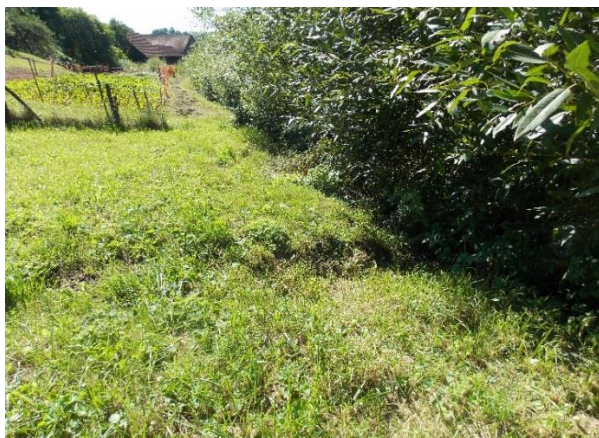
Nivu po levém břehu toku tvoří převážně obhospodařovaný travní porost, políčka k soukromému pěstitelství či v menší míře zástavba ze zahradami. Niva na pravém břehu je tvořena trvalým travním porostem, rybníkem či lesním komplexem. V blízkosti pole se nachází erozní rýha zaústěná do vodního toku.

Obr. 64: Erozní rýha na levém břehu

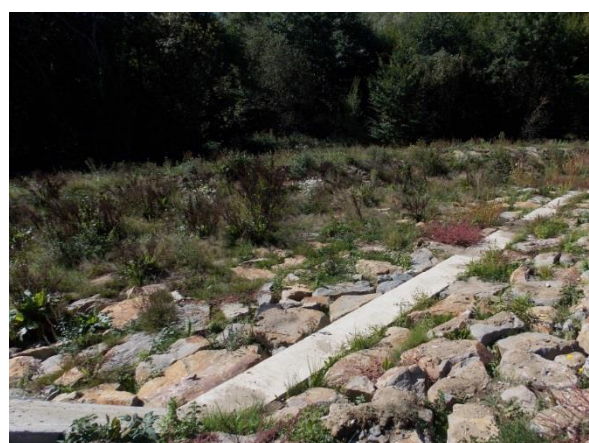
Obr. 69: Stabilizační práh

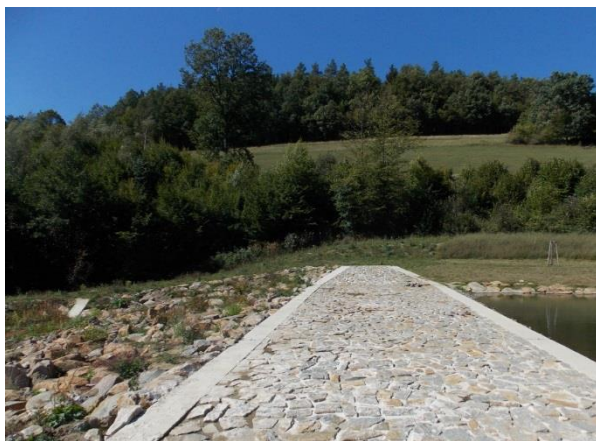
Obr. 70: Bezpečnostní přeliv

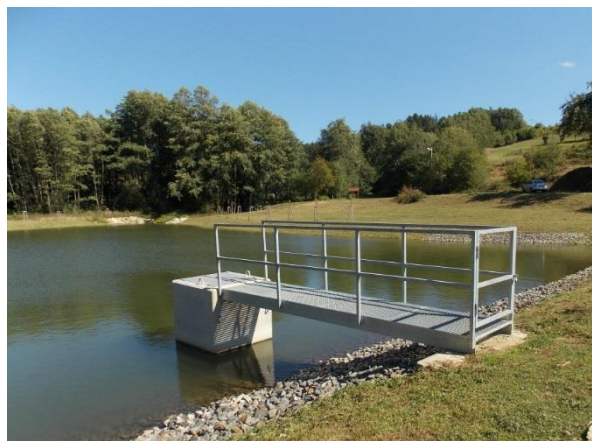
Obr. 71: Požerák s lávkou

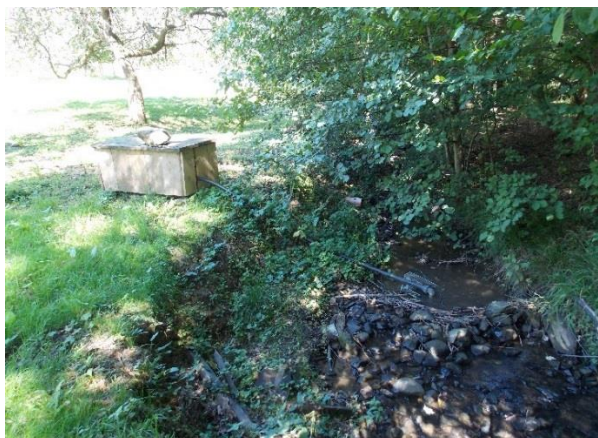
Obr. 76: Odběr vody

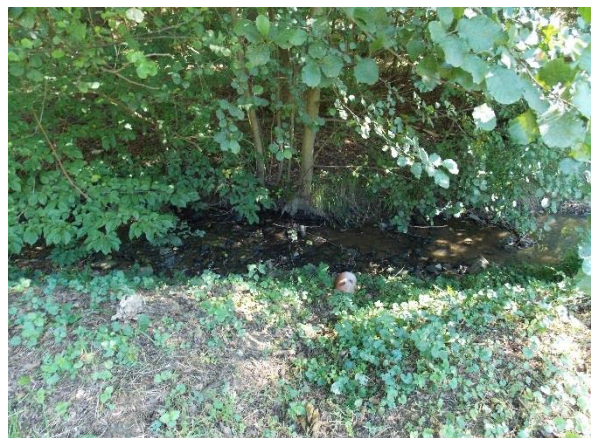
Obr. 77: PB výust'

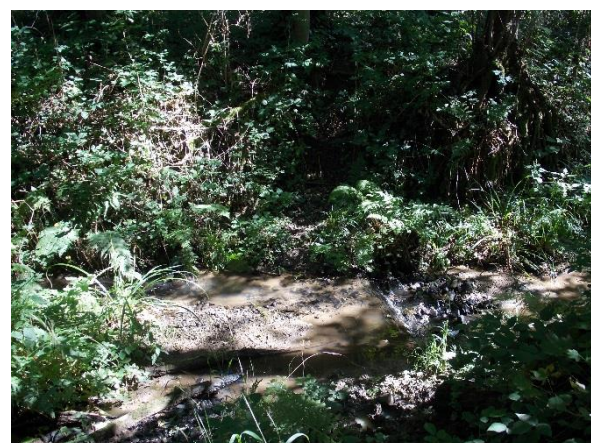
Obr. 81: Dřevěný spádový stupeň

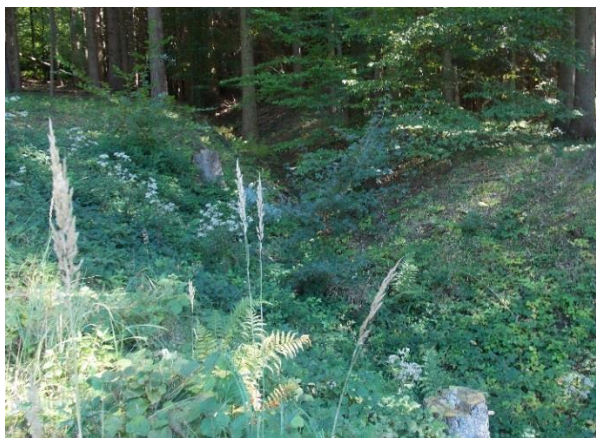
Obr. 82: LB erozní rýha

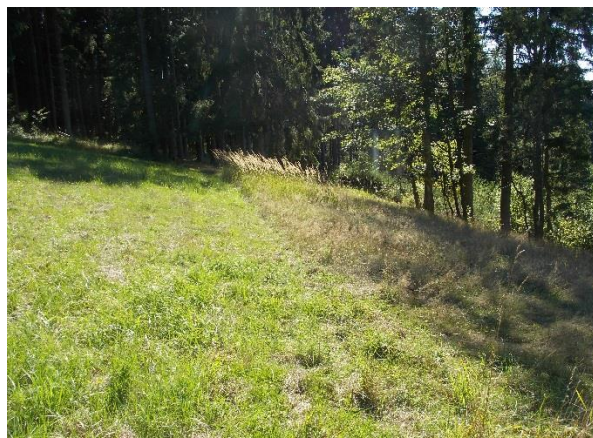
Obr. 83: Okolí levého břehu

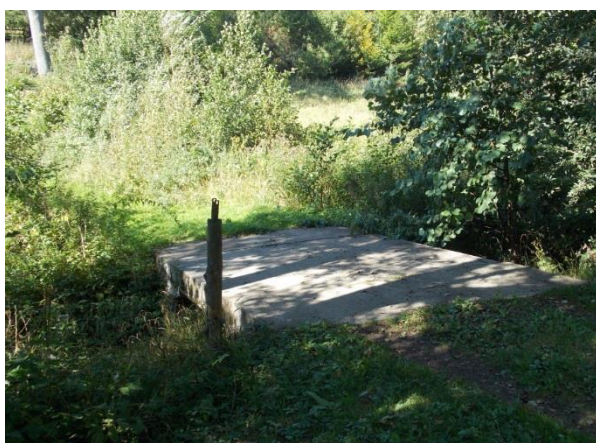
Obr. 84: Most přes tok

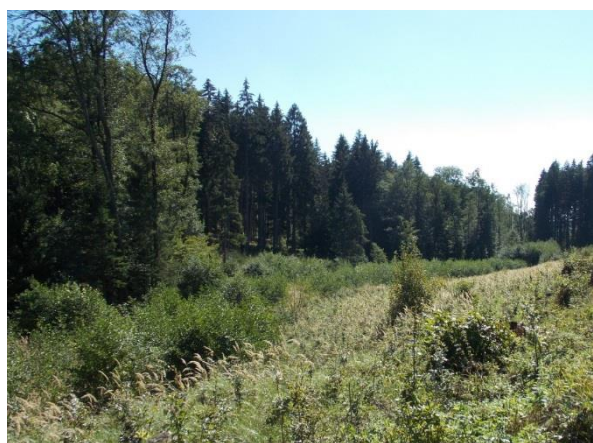
Obr. 85: Okolí toku

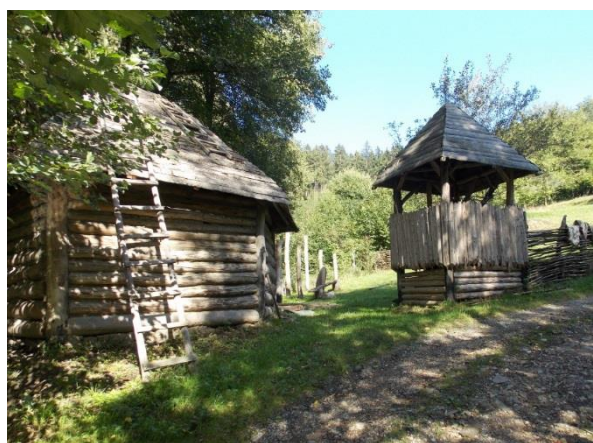
Obr. 87: Tábořiště

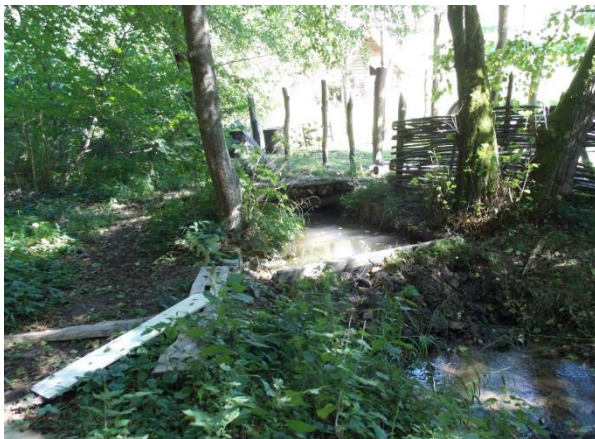
Obr. 88: Vytvořená přehrážka na toku, lávka pro pěší

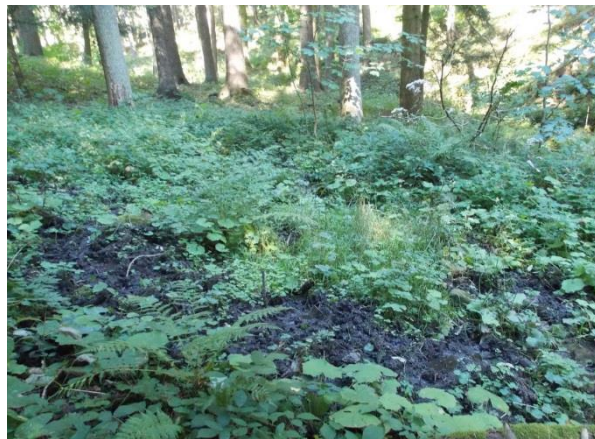
Obr. 89: Mokřad

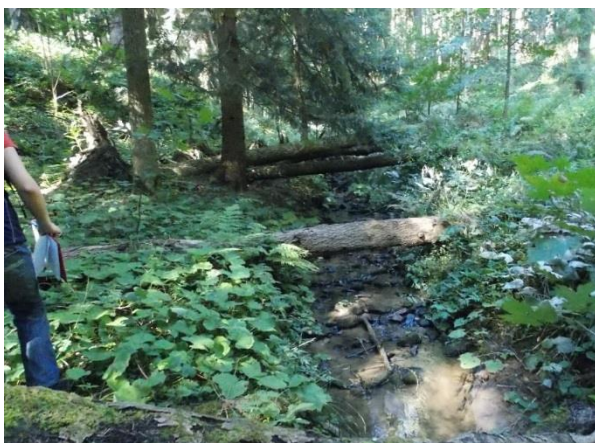
Obr. 90: Dřevní hmota v korytě, pohled proti proudu

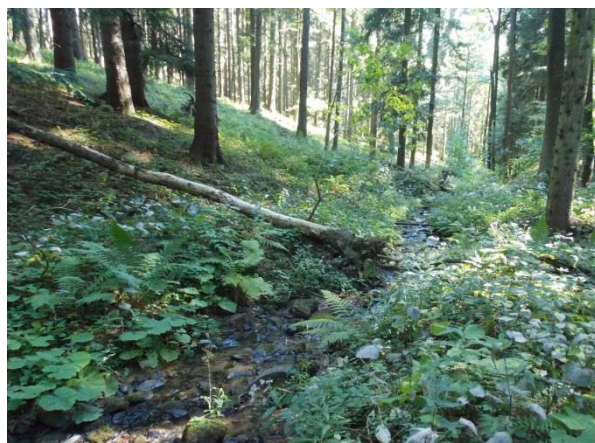
Obr. 91: Pohled po proudu

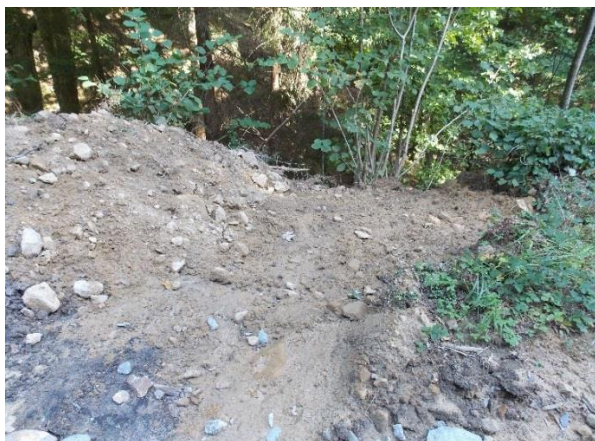
Obr. 92: Odtok vody z cesty

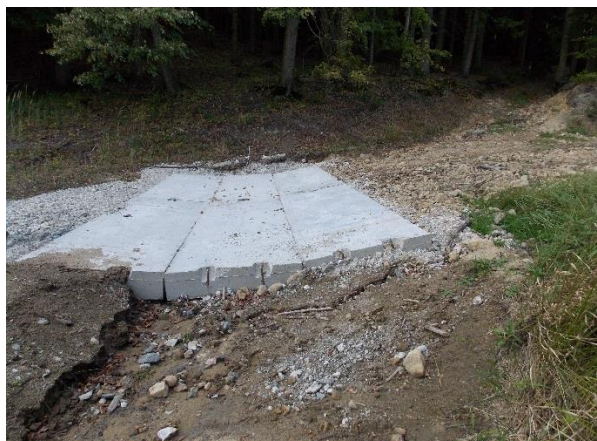
Obr. 93: Odtok vody z cesty

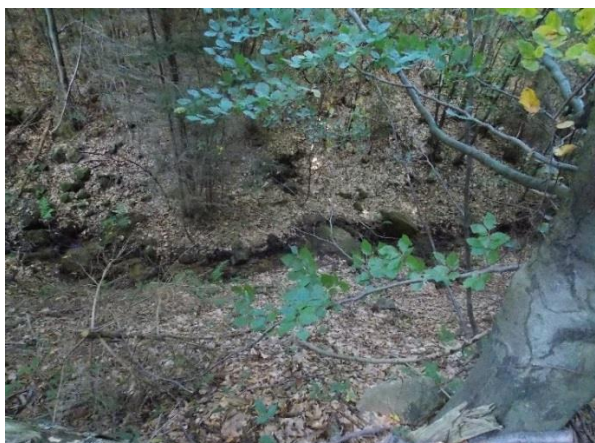
Obr. 94: Koryto vodního toku

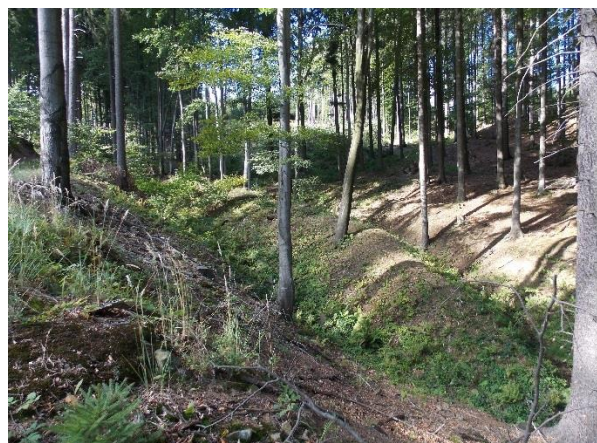
Obr. 95: Větvící se tok

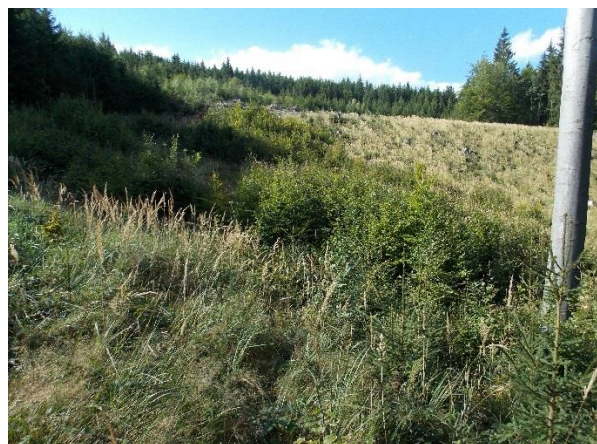
Obr. 97: Prameniště Vysokopolského potoka
