# POVODÍ LABE, státní podnik

## INVESTIČNÍ ZÁMĚR

**MVE Litice, rekonstrukce mostu přes odpadní koryto**

# Hlavní prohlídka 28.12.2018

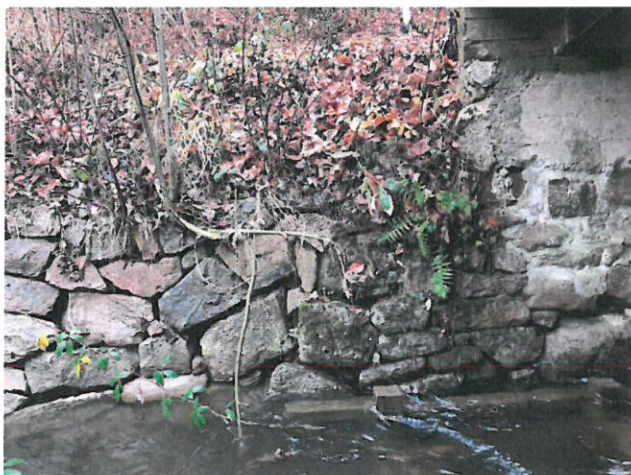
\_Levé křídlo na konci mostu (K3), (navazující opěrná zeď)

- Křídlo K3 (navazující opěrná zídka) má rozvolněné zdivo bez výplně spár, ve sparách vegetace
- Křídlo K4 (navazující opěrná zídka) má rozvolněné zdivo bez výplně spár
- Dodatečné podepření NK je bez PKO, prozatím povrchová korozie, tvoří překážku v průtočném profilu
- na dně toku je provizorní rozepření opěr, které tvoří překážku v průtočném profilu toku

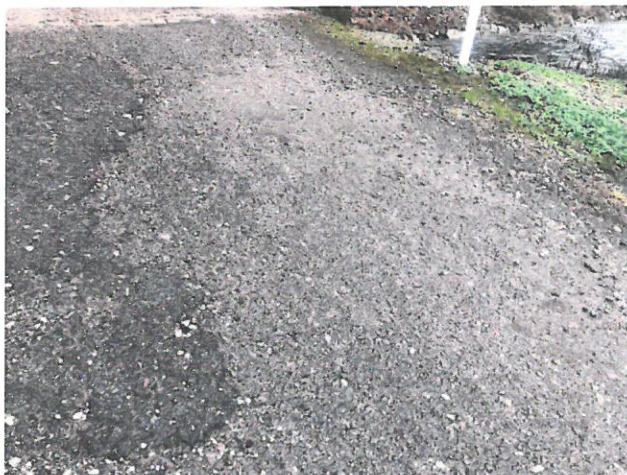
IMG\_8117 - Vozovka na začátku mostu je mírně prosedlá, vyspravovaná

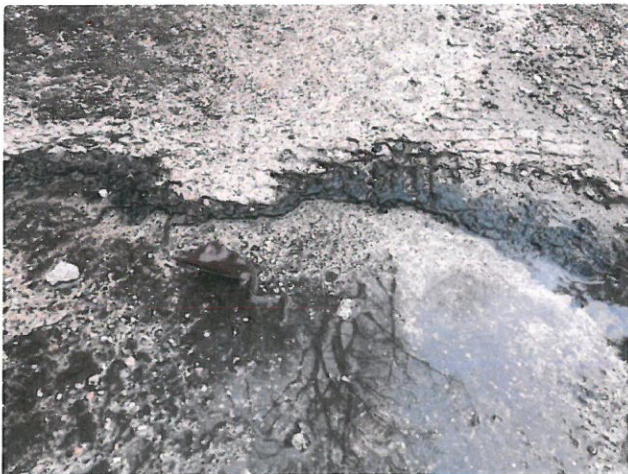
IMG\_8124 - Na vozovce na objektu vlevo je velký výtluk, porucha izolace!

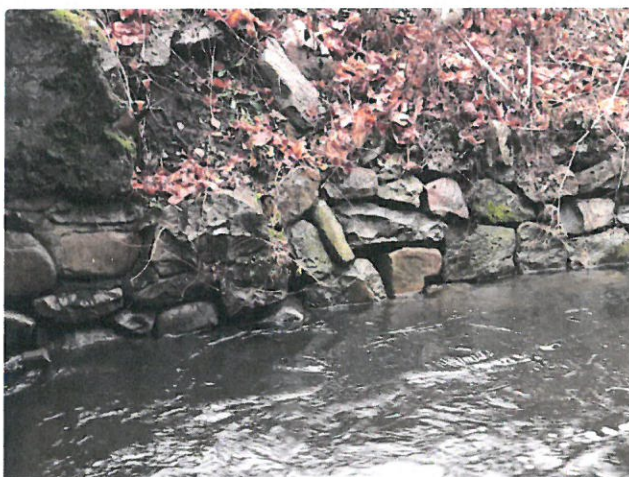
IMG\_8149 - Křídlo K1 (navazující opěrná zídka) má rozvolněné zdivo bez výplně spár

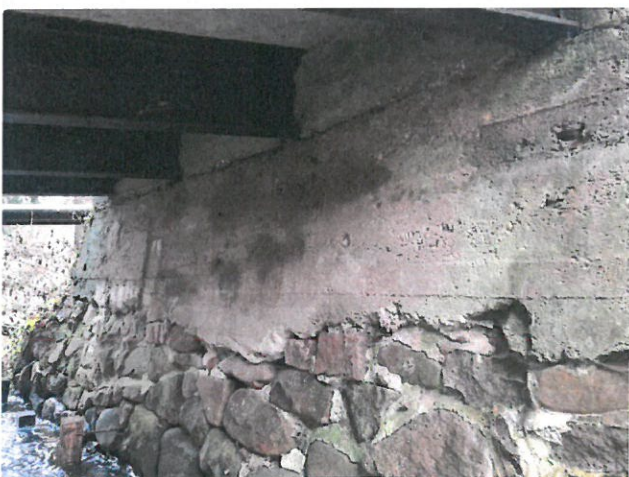
IMG\_8152 - Na opěře O1 jsou stopy po zatékání

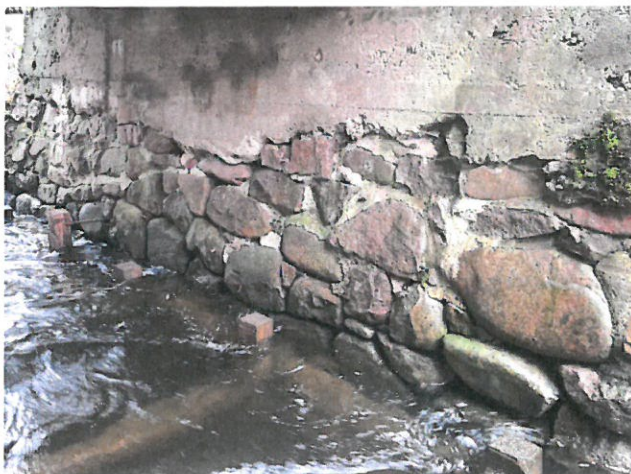
IMG\_8153 - Opěra O1 má rozvolněné zdivo bez výplně spár

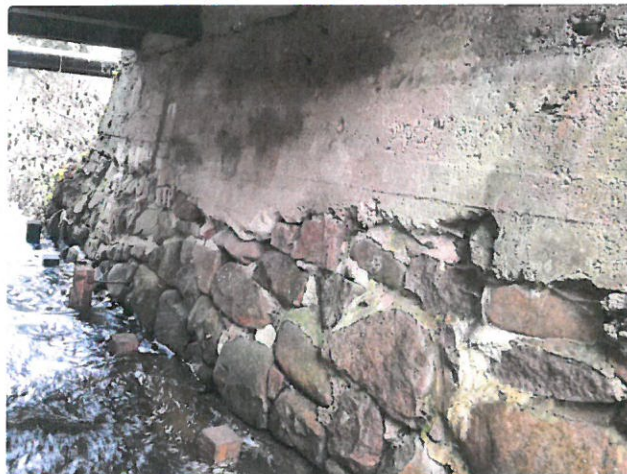
IMG\_8154 - Opěra O1 má rozvolněné zdivo bez výplně spár

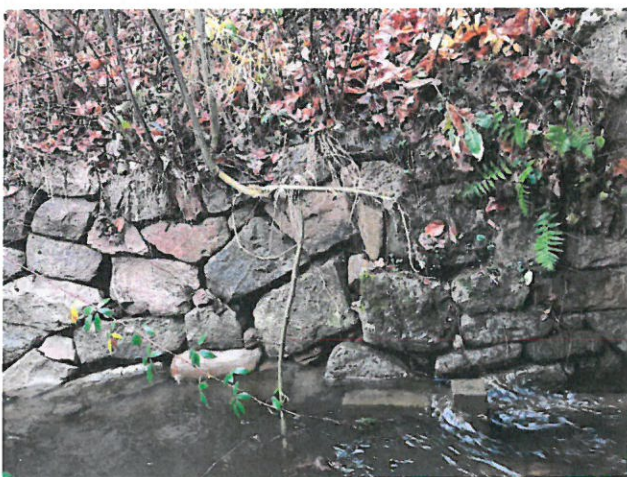
IMG\_8166 - Křídlo K3 (navazující opěrná zídka) má rozvolněné zdivo bez výplně spár

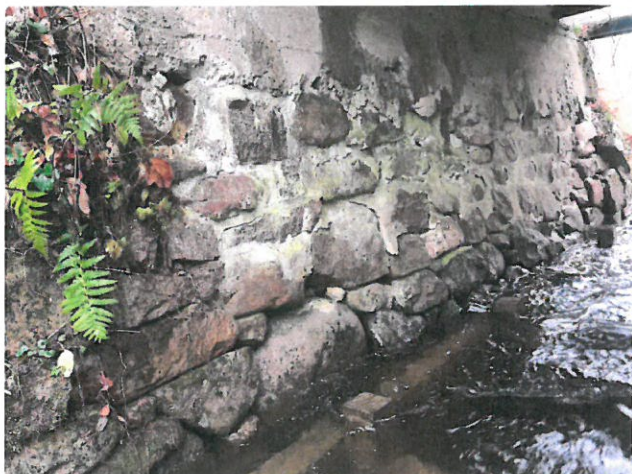
IMG\_8169 - Opěra O2 má rozvolněné zdivo bez výplně spár

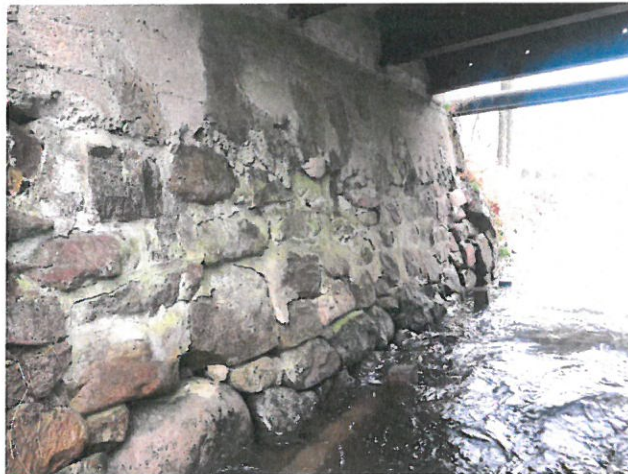
IMG\_8170 - Opěra O2 má rozvolněné zdivo bez výplně spár

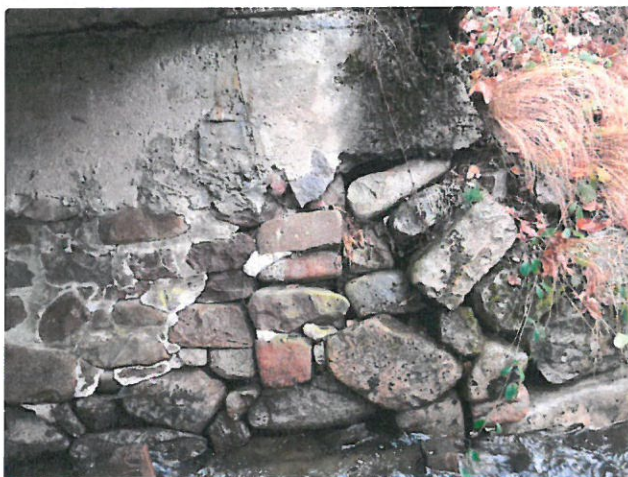
IMG\_8172 - Opěra O2 má rozvolněné zdivo bez výplně spár

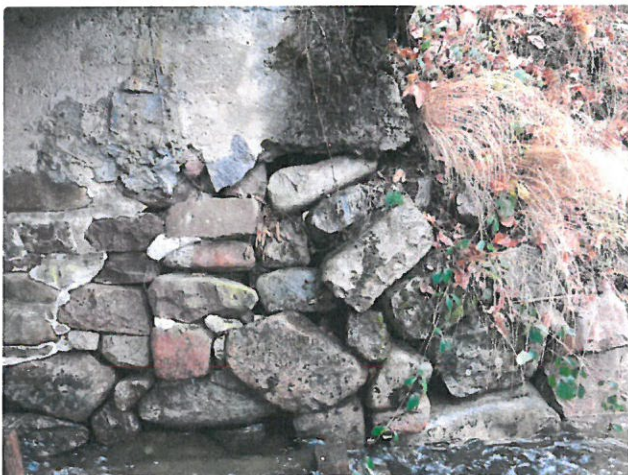
IMG\_8174 - Opěra O2 má rozvolněné zdivo bez výplně spár

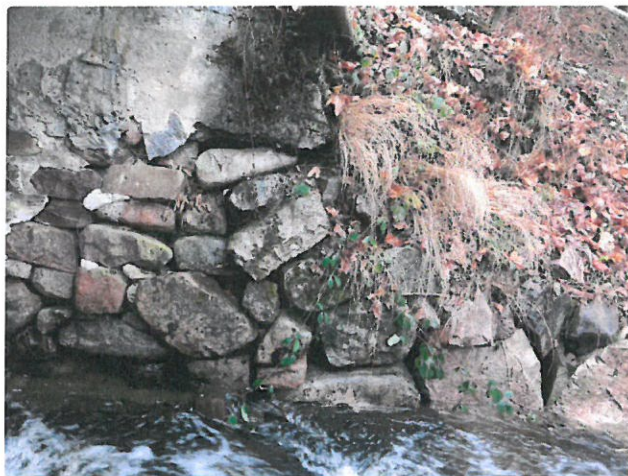
IMG\_8177 - Křídlo K4 (navazující opěrná zídka) má rozvolněné zdivo bez výplně spár

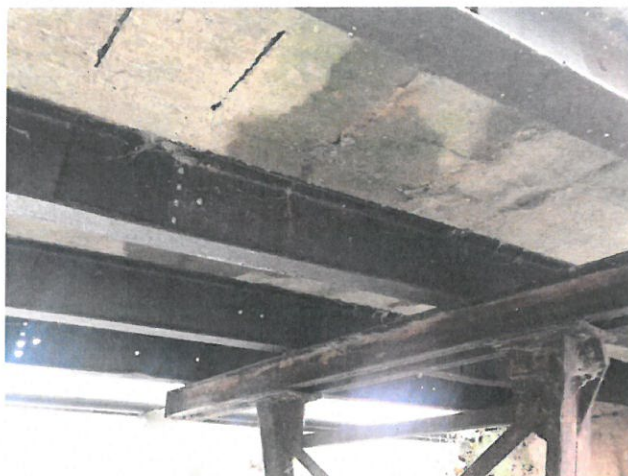
IMG\_8216 - Na podhledu NK se lokálně vyskytují stopy po zatékání, obnažené třmínky, napade

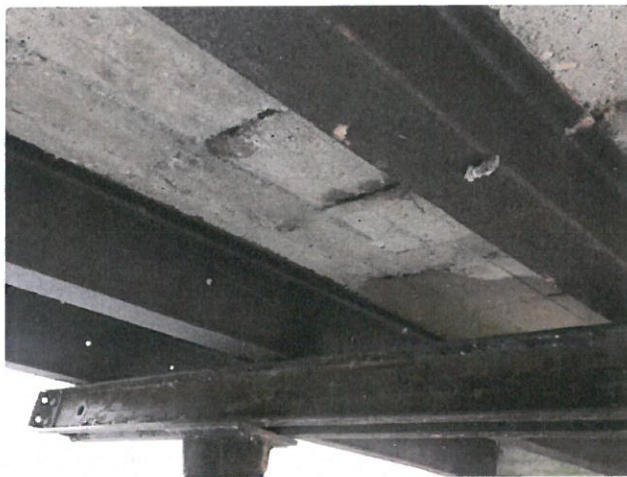
IMG\_8231 - Na podhledu NK se lokálně vyskytují stopy po zatékání, obnažené třmínky, napade

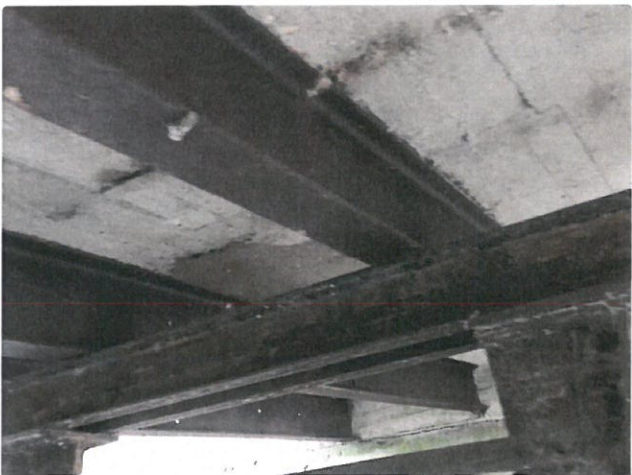
IMG\_8232 - Na podhledu NK se lokálně vyskytují stopy po zatékání, obnažené třmínky, napade

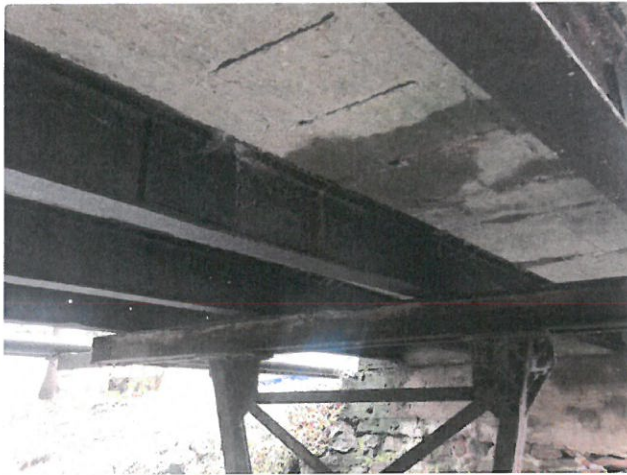
IMG\_8234 - Na podhledu NK se lokálně vyskytují stopy po zatékání, obnažené třmínky, napade
