# **Most VD-Mirejovice**

Silniční most spojený s jezem přes Vltavu u Měřejovic

## **MIMOŘÁDNÁ PROHLÍDKA**

**Objekt: Most ev.č. VD-Mírejovice (Silniční most spojený s jezem přes Vltavu u Mírejovic)**

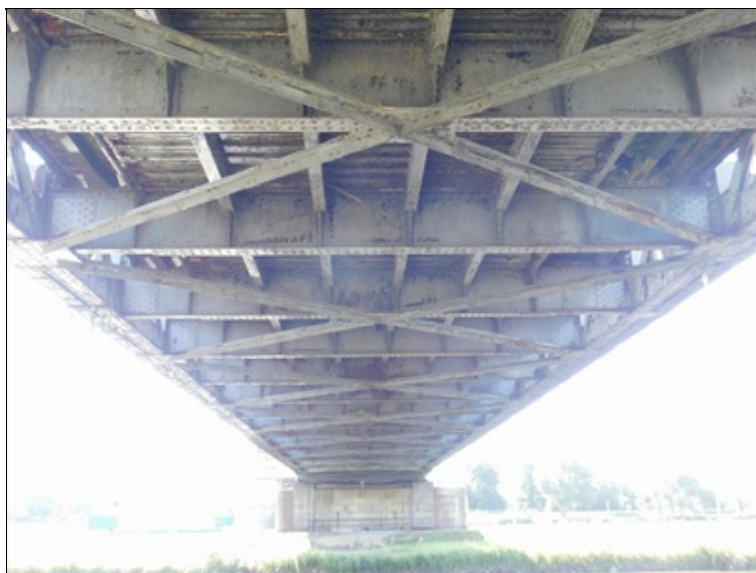
Spodní líc pole 1

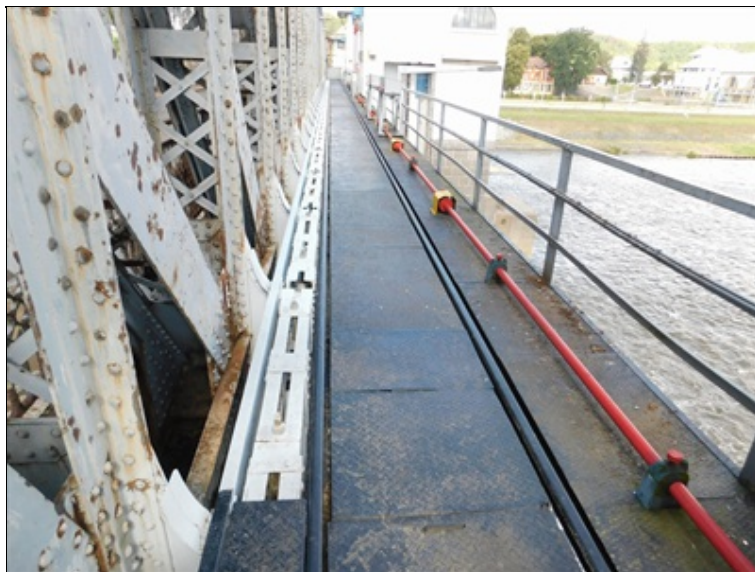
Kolejová dráha v levé straně v poli 3

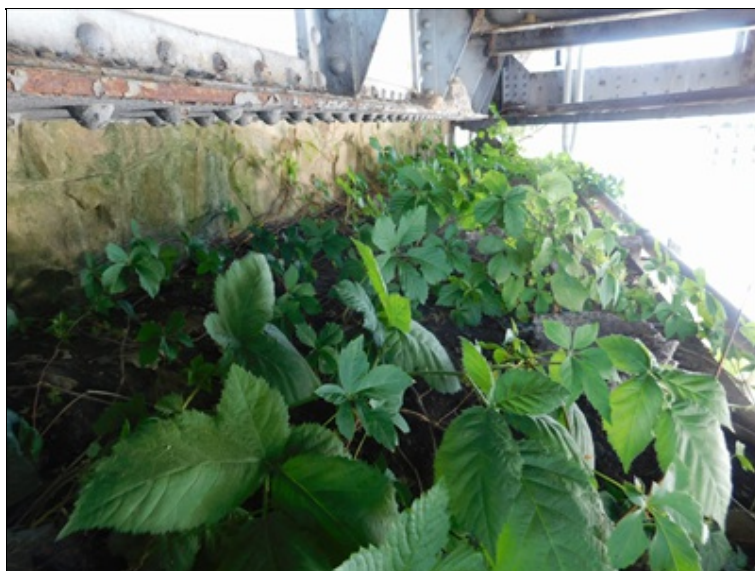
Množství nečistot a vegetace na úložném prahu opěry OP1

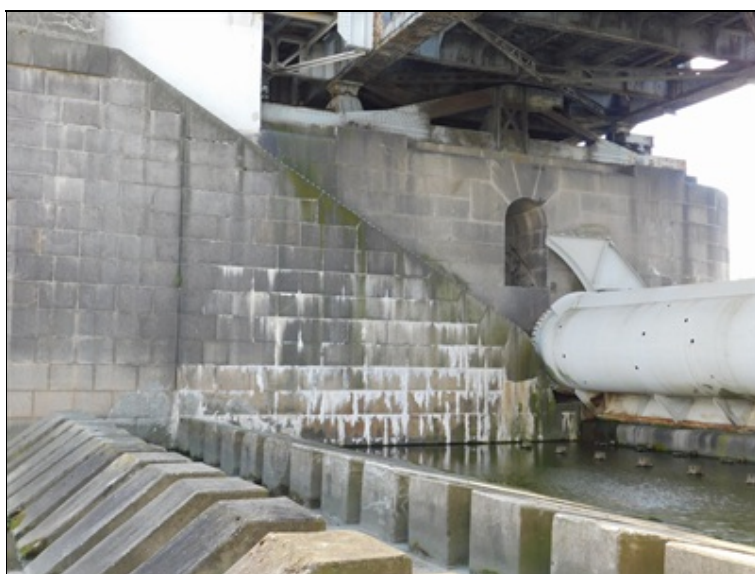
Silné výluhy pojiva ve sparách zdiva pilíře P3

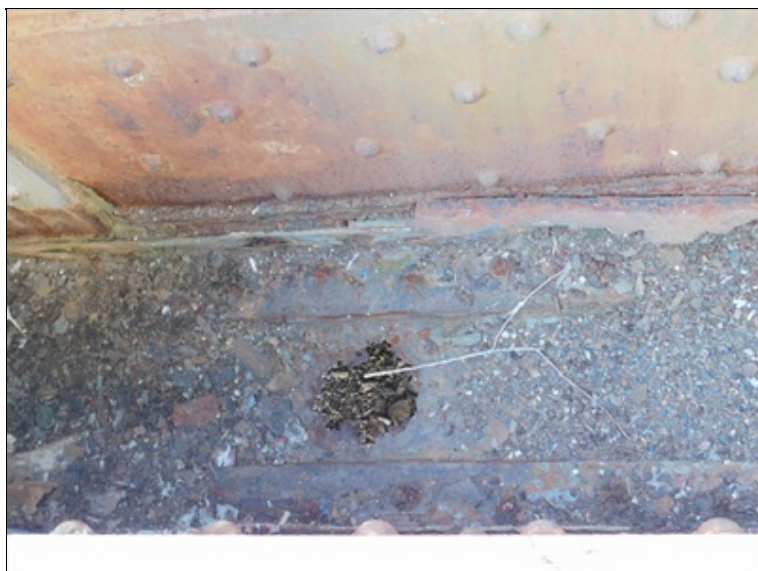
- Příhradová konstrukce mostu pod úrovní mostovky, tedy dolní pasy hlavních nosníků, dolní konce svislých stojek a diagonál, konce příčniců a styčnickové plechy a konce diagonál vodorovného ztužení mostu jsou ve všech stycích pokryty nánosy splavenin z mostovky, jsou trvale znečištěny a v mokřém prostředí. Tato situace se spojitě opakuje ve 3. mostním poli včetně vysazených konzol do 2. a 4. pole, kde skladba jednotlivých prvků – profilů dolních pasů hlavních nosníků vytváří vany a protože zde došlo ve všech úsecích mezi příhradami k ucpání odvodňovacích otvorů, jsou spodní pasy hlavních nosníků plny vody, splavenin, naházeného odpadu a někde jsou i zasypány betonovou směsí z oprav mostu. Pod těmito nánosy dochází ke zvýšené korozi prvků příhradové konstrukce a tedy ke koroznímu oslabení profilů. Ostatní části příhradové konstrukce pod úrovní mostovky, které jsou omývané deštěm nebo jsou skryty pod mostovkou, jsou částečně povrchově nakorodované bez podstatného korozního oslabení profilů. Odhad korozního oslabení je 10-20% u dolního pasu hlavního nosníku, dolního konce svislých stojek a diagonál, konce příčniců. U patních plechů svislých stojek ve 3. poli ke koroznímu oslabení odhadováno až na 60%. U styčnickových plechů příčniců a dolního hlavního nosníku je korozní oslabení odhadováno na 30% u diagonálních prutů dolního vodorovného ztužení místy až 50 -100%.

Pole 3 - levá strana, prokorodovaný plech "U" profilu dolního nosníku

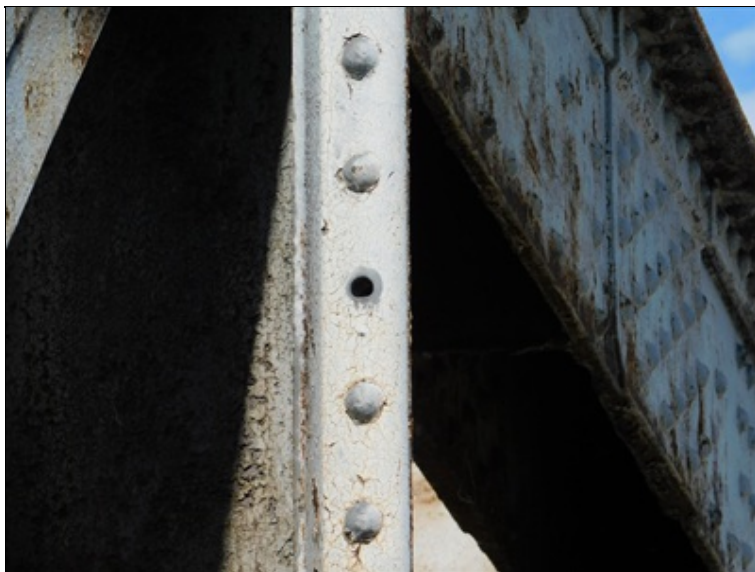
- Příhradová konstrukce mostu nad úrovní mostovky částečně povrchově nakorodovaná bez podstatného korozního oslabení profilů, plošné oslabení korozi je odhadováno do 5-10%. Všechny horní příčné ztužení nad vozovkou jsou cca 1 m od středu mírně deformované - pravděpodobně po nárazu. Lokálně na nosné konstrukci chybí nýty.

Pole 4 - lokálně chybějící nýt u svislice

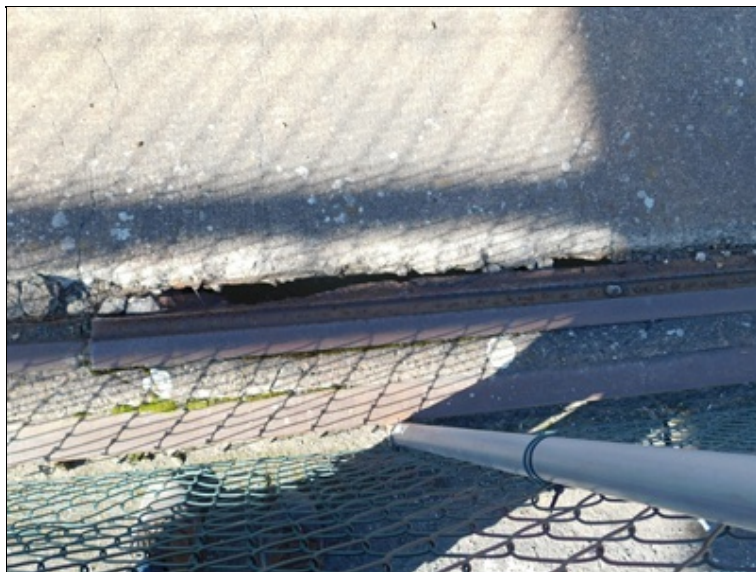
**Lokálně došlo k rozpadu podporujících prvků chodníkové části mostovky a chodník není dostatečným způsobem podporován (nejhorší stav v poli 1 a 2). Návodní chodník je v poli 1 a 2 porušen podélnými trhlinami a poruchy (výrazné šikmé trhliny šířek až 10 mm) byly zjištěny i v místě uložení chodníkové části mostovky na podporující příčnický. Z poškozených chodníků hrozí místy odpadávání krycí vrstvy výztuže a v lokálních úsecích pole 1 a 2 i celková ztráta stability chodníkové části mostovky na pravé (návodní) straně.**

Chodníková betonová deska na návodní straně hloubkově degraduje, dochází k plošné k hloubkové separaci krycí vrstvy, odhalená výztuž koroduje, příčná výztuž je oslabená z 50-100%. Chodníková betonová deska na levé (povodní straně) rovněž degraduje. Dochází místy k plošné separaci krycí vrstvy a silné korozi odhalené betonářské výztuže. Nejhorší stav levého (povodního) chodníku je v poli 2 cca 1/2 rozpětí, dále v poli 1 za opěrou OP1 a místě všech mostních závěrů. U levého (povodního) chodníku prozatím nehrozí ztráta stability. Jeho stav lze ohodnotit jako špatný až velmi špatný.

Rozpadající se betonový chodník na pravé straně, pole 1

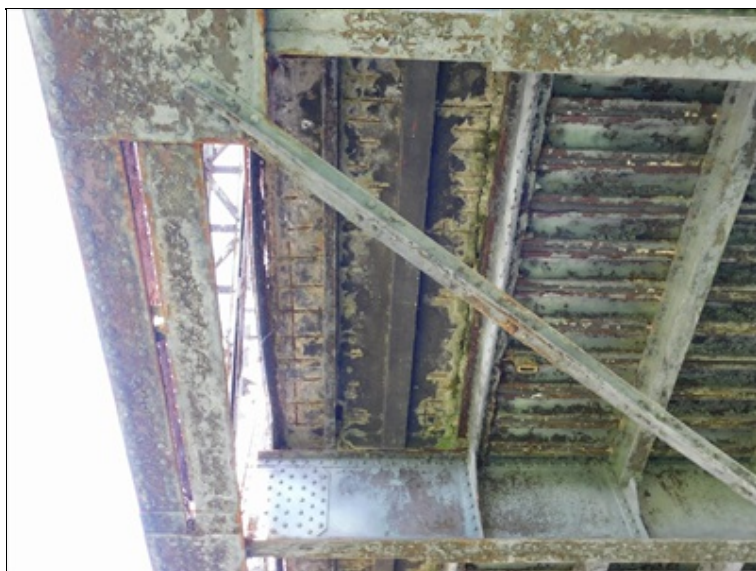
Havarijní stav betonového chodníku na pravé straně v poli 1

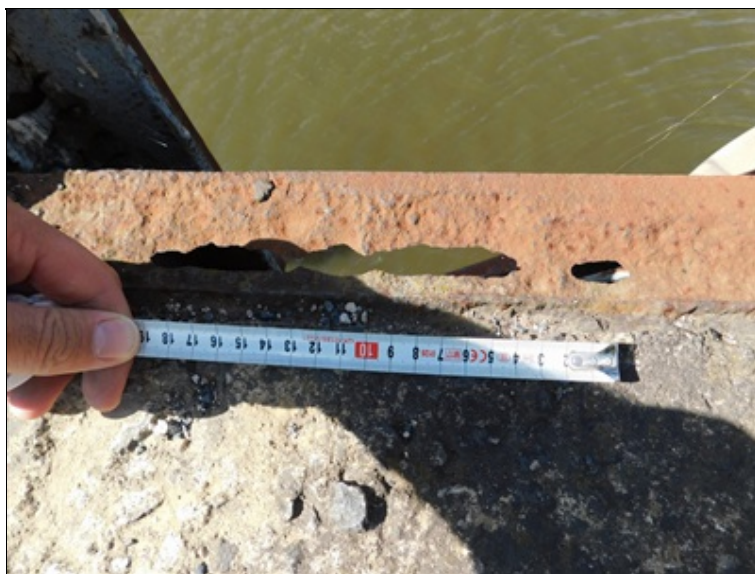
Prokorodovaný krajní dolní podélník chodníkové části mostovky
