Datum prohlídky	05.12.2021				
Provedl:	Ing. Jan Dobrovolný č.oprávnění k provádění hlavních a mimořádných prohlídek: 206/2017				
Přítomni	p. Marek Mazura				
Směr popisu	Zleva doprava, postupně od O1 ke konci mostu				
Způsob zpřístupnění	Konstrukce je přístupná pro detailní provedení HMP pouze za pomoci mostní prohlížečky.				
Počasí při prohlídce	Oblačno	Teplota vzduchu	10.0 °C	nosné konstrukce	8.0 °C

Název objektu	Ivaň, Most na polní cestě přes řeku Svatku u Ivaně			
Okres	Brno venkov			
Rok postavení	1976			
Liniové staničení	..... km	Číslo úseku	Úsekové staničení	..... km

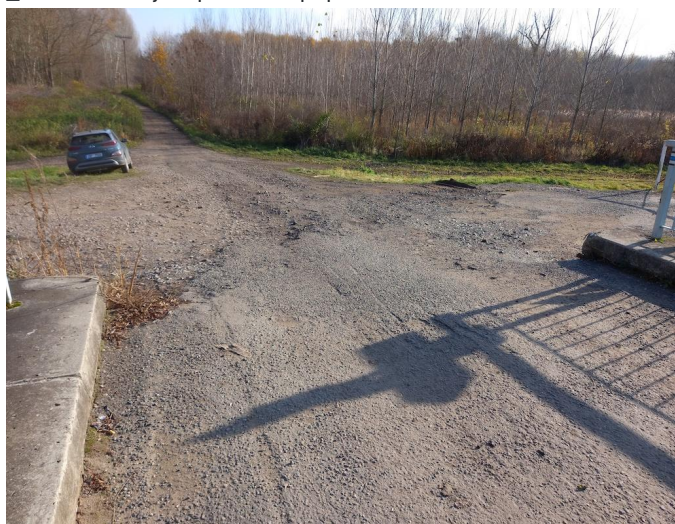
b\_vozovka na začátku objektu (předpolí)

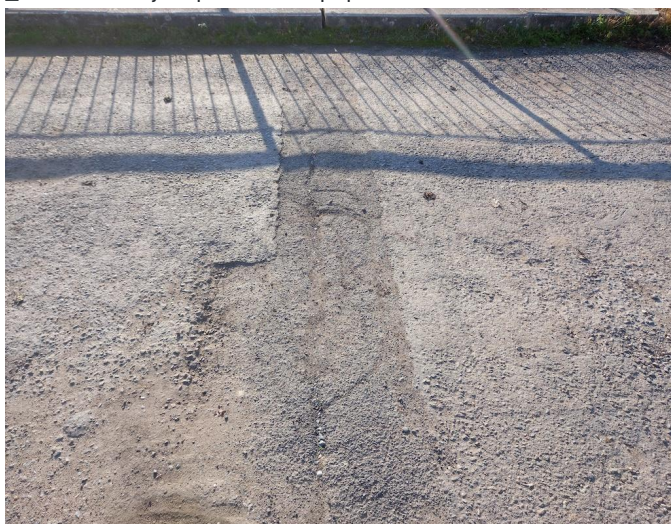
d\_Přechod vozovky na most na konci mostu

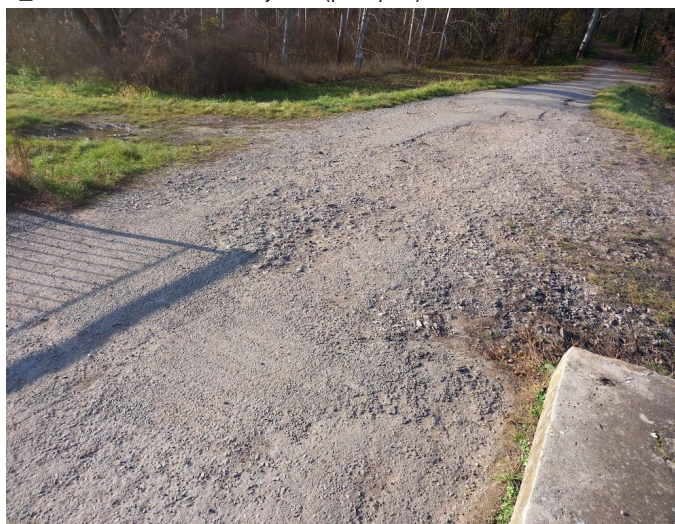
d\_vozovka na konci objektu (předpolí)

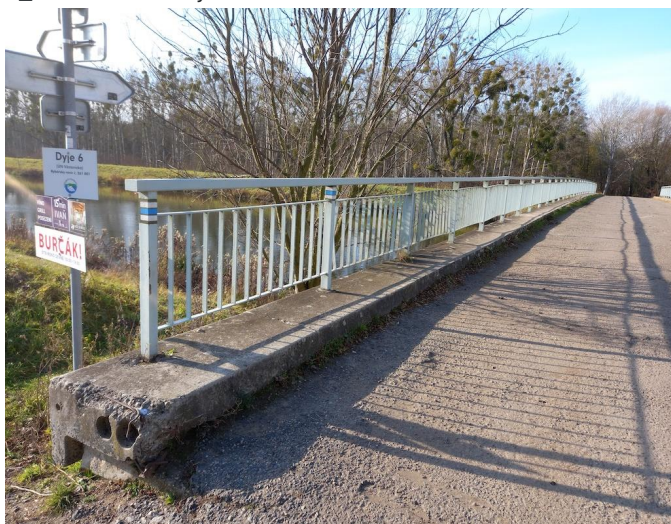
\_Pohled na levou římsu po směru popisu

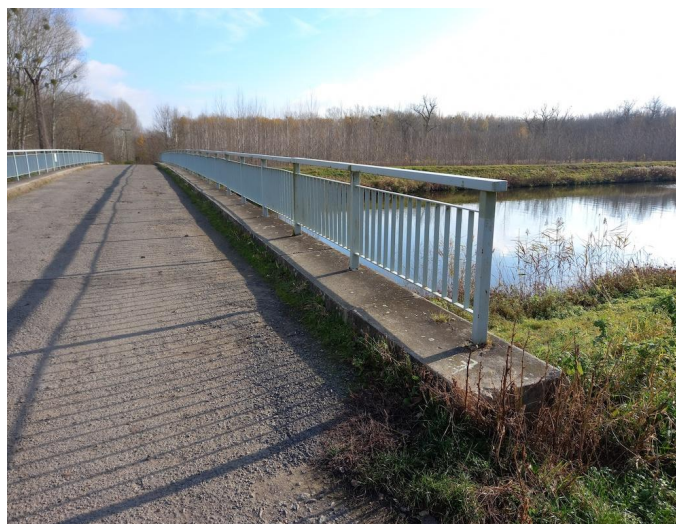
\_Pohled na levou římsu proti směru popisu

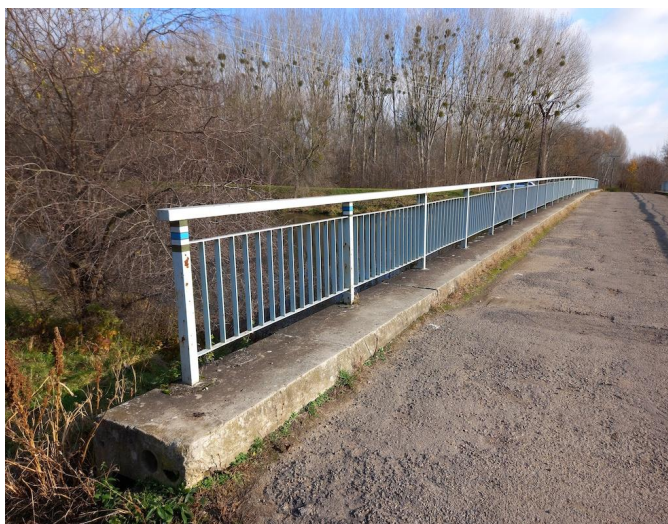
\_Pohled na pravou římsu proti směru popisu

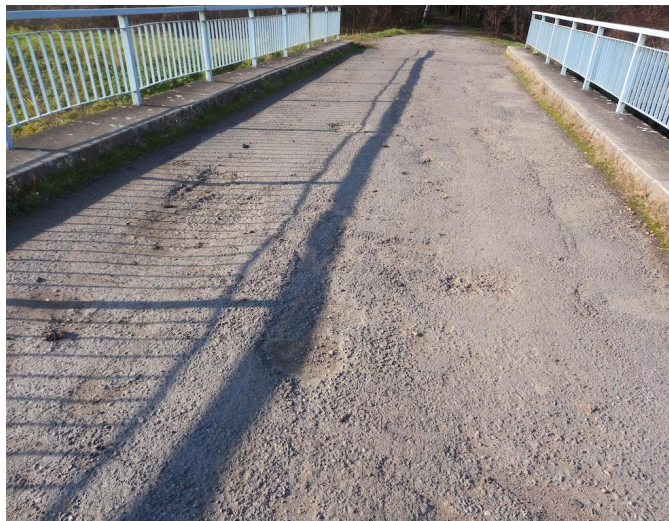
- obecně četné nerovnosti vozovky, místy výtluky !!
- nad pilířem P3 je otevřená příčná trhlina vozovky
- nad opěrou O4 je otevřená příčná trhlina vozovky

\_110206 - obecně četné nerovnosti vozovky, místy výtluky

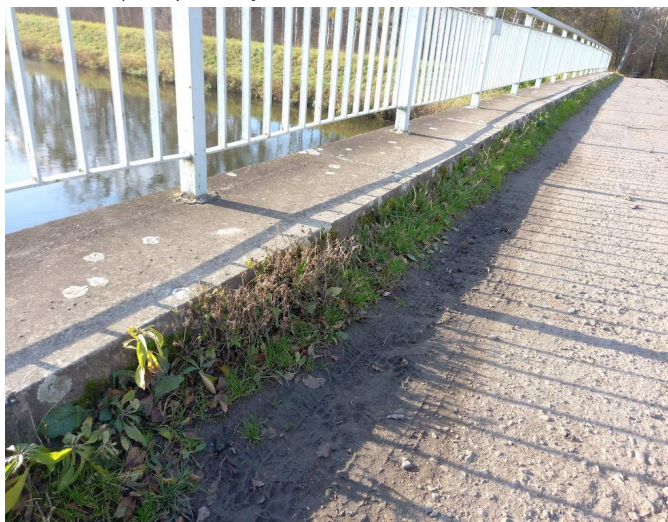
- degradace povrchu římsy na začátku mostu vlevo
- tmel spár říms ztrácí přilnavost k povrchu betonu i svoji konzistenci, ve sparách je místy uchycená vegetace
- lokálně obnažená výztuž na povrchu levé římsy
- na levé římse místy prorýsovaná svislá výztuž (nedostatečné krytí)

\_110433 - lokálně obnažená výztuž na povrchu levé římsy (nedostačené krytí)

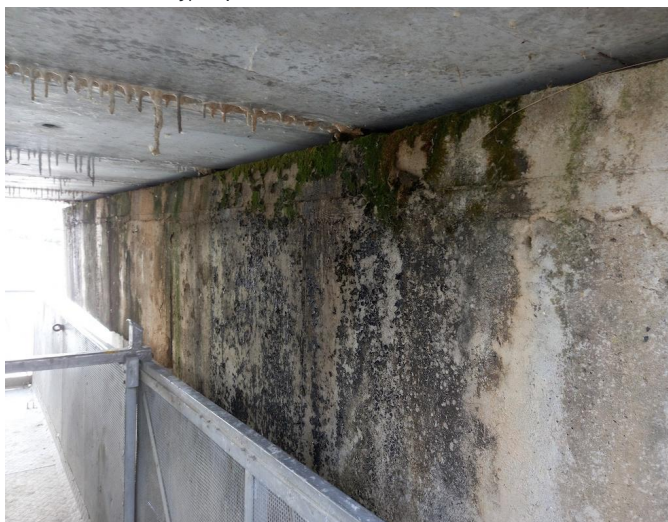
Na mostě jsou patrné stopy po masivním zatékání (ovšem nosná konstrukce ještě není tímto pravděpodobně výrazně poškozená). Masivně zatéká na boční plochy i do plochy NK, kotevní oblasti a spodní stavbu.

\_115352 - stopy po masivním zatékání do nosné konstrukce

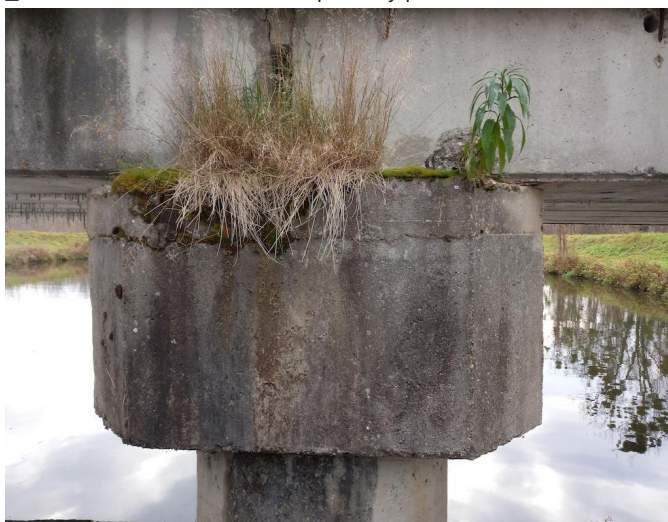
\_115448 - masivní zatékání na povrchy pilířů v místech mostních závěrů
