<b>Expertní zpráva č. 2400 J 074</b>		<b>Datum vydání zprávy</b> 8. dubna 2024	<b>Oddělení KÚ</b> Experimentální tel. +420 224 353 537
<b>Objednatel:</b> Povodí Vltavy, státní podnik sídlo: Holečkova 3178/8, Smíchov, 150 00 Praha 5 statutární orgán: RNDr. Petr Kubala, generální ředitel			
<b>Expertní zpráva:</b> VN Švihov – stavebně technický průzkum konzol SO.			
<b>Vypracoval:</b>		Ing. Pavel Štemberk Ing. Milan Holý, Ph.D.	
<b>Spolupráce:</b>		Ing. Tomáš Mandlík	
<b>Odpovědný řešitel:</b>		Ing. Pavel Štemberk	
<b>Vedoucí oddělení:</b>		Prof. Ing. Jiří Kolísko, Ph.D.	
<b>Ředitel KÚ:</b>		Prof. Ing. Jiří Kolísko, Ph.D.	
<b>Výtisk číslo:</b>  <b>1      2      3      4</b>		<b>Rozdělovník:</b>  Objednatel: 3x Archiv KÚ: 1x

Tato zpráva uvádí výsledky diagnostického průzkumu uložení lávky na konzolách sdruženého objektu VN Švihov, p.č.st.354 v k.ú. Nesměřice, Středočeský kraj.

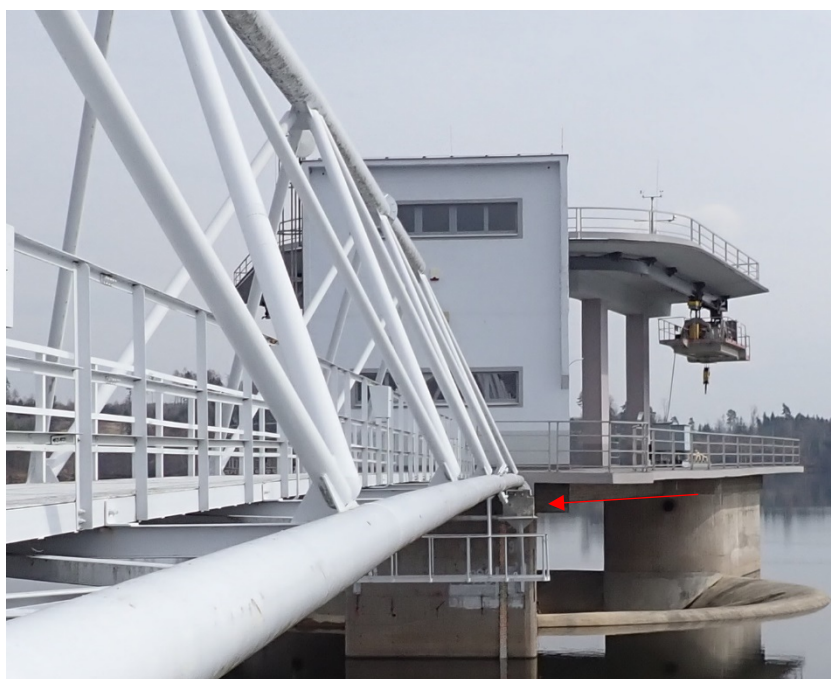
**Foto. 1:** Celkový pohled na konstrukci lávky SO VD Švihov a uložení na konzolu.

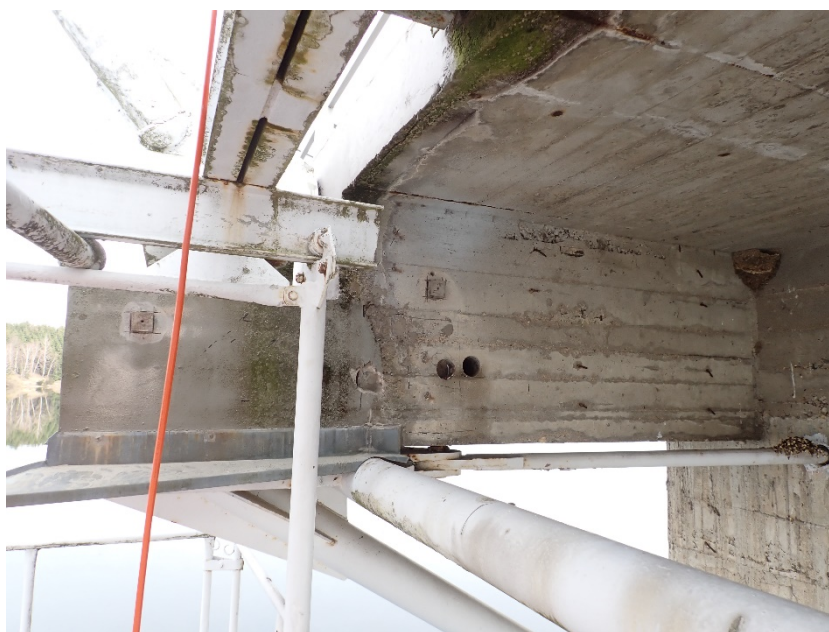
**Foto. 2:** Pohled na konstrukci konzoly pro uložení lávky SO VD Švihov.

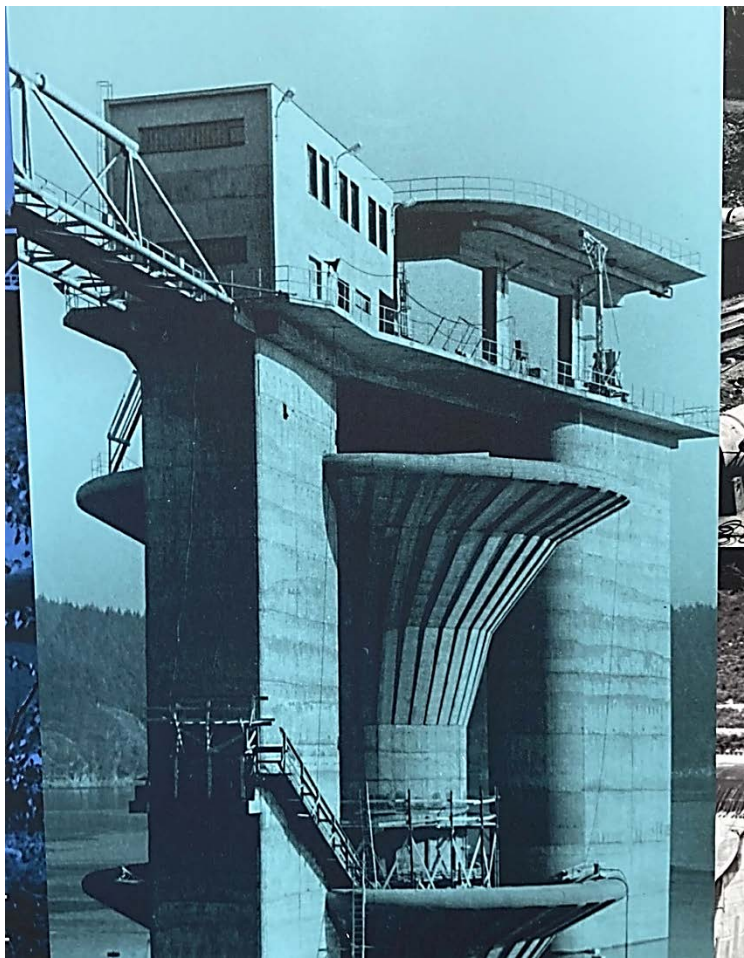
Během prohlídky bylo zjištěno, že konzoly jsou dodatečně podepřené ocelovou konstrukcí, z ústních informací pracovníků Povodí Vltavy se nepodařilo zjistit, kdy bylo dodatečné podepření realizováno. Z dobových fotek je patrné, že konzoly nebyly po výstavbě podepřené touto dodatečnou ocelovou konstrukcí viz obr. 5., na obr. 6 je patrná konstrukce tohoto podepření.

Obr. 5: Konzoly bez dodatečného podepření.

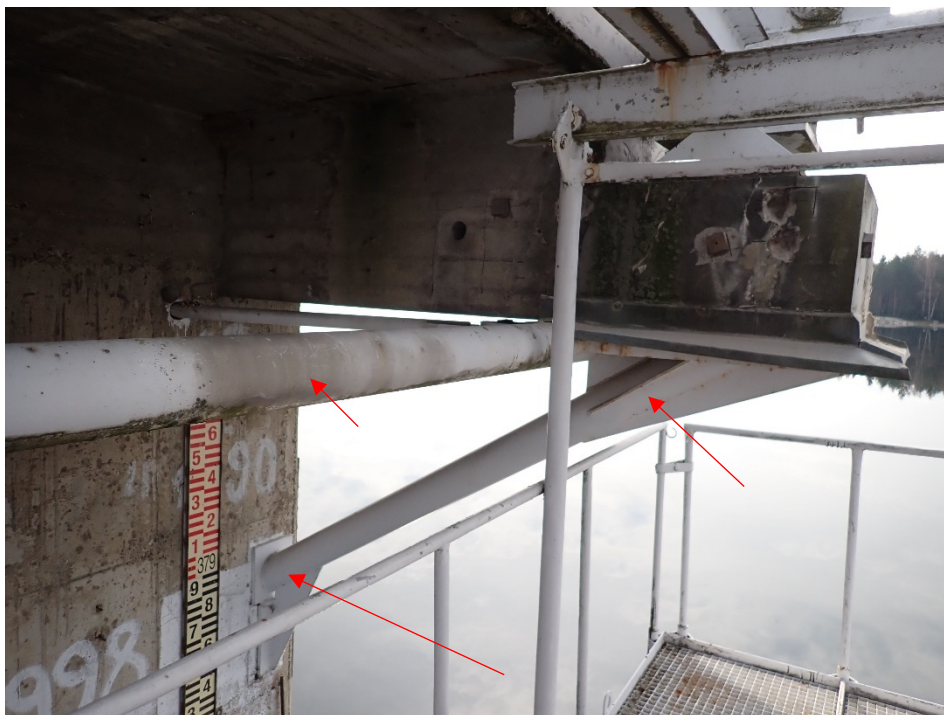
Obr. 6: Pohled na dodatečné podepření konzol.

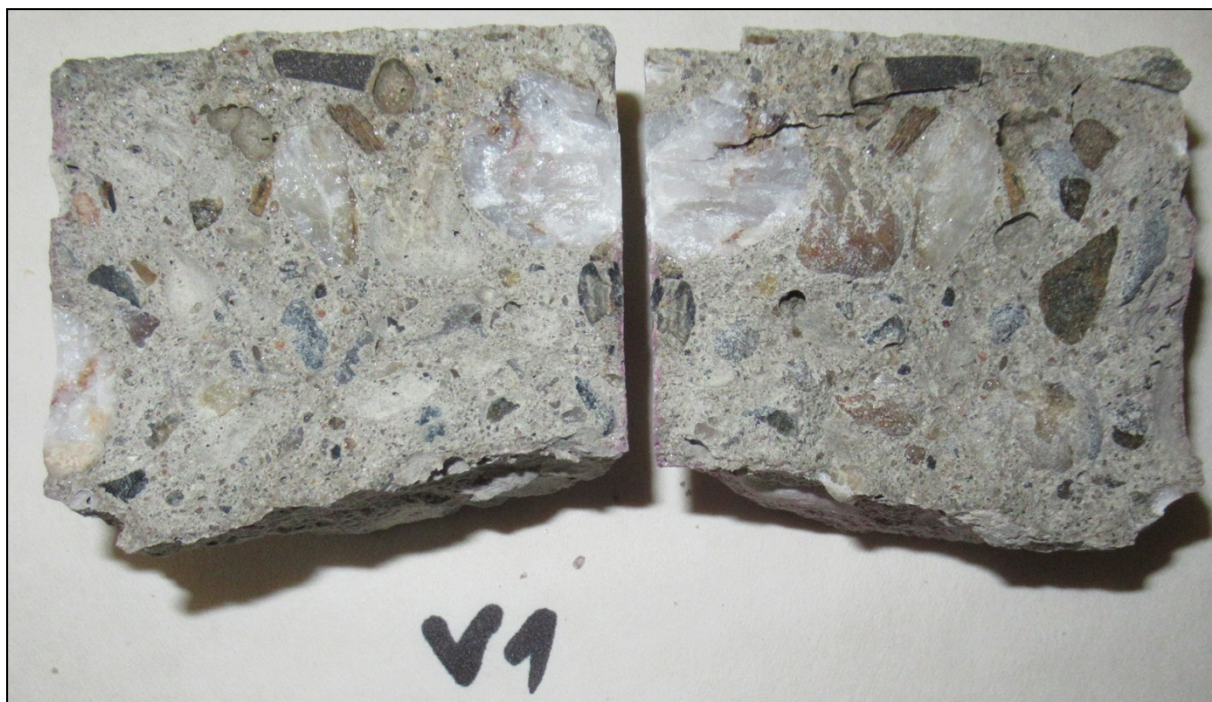
**Foto 4:** Lomová plocha vzorku V1 před zkouškou na přítomnost ASR

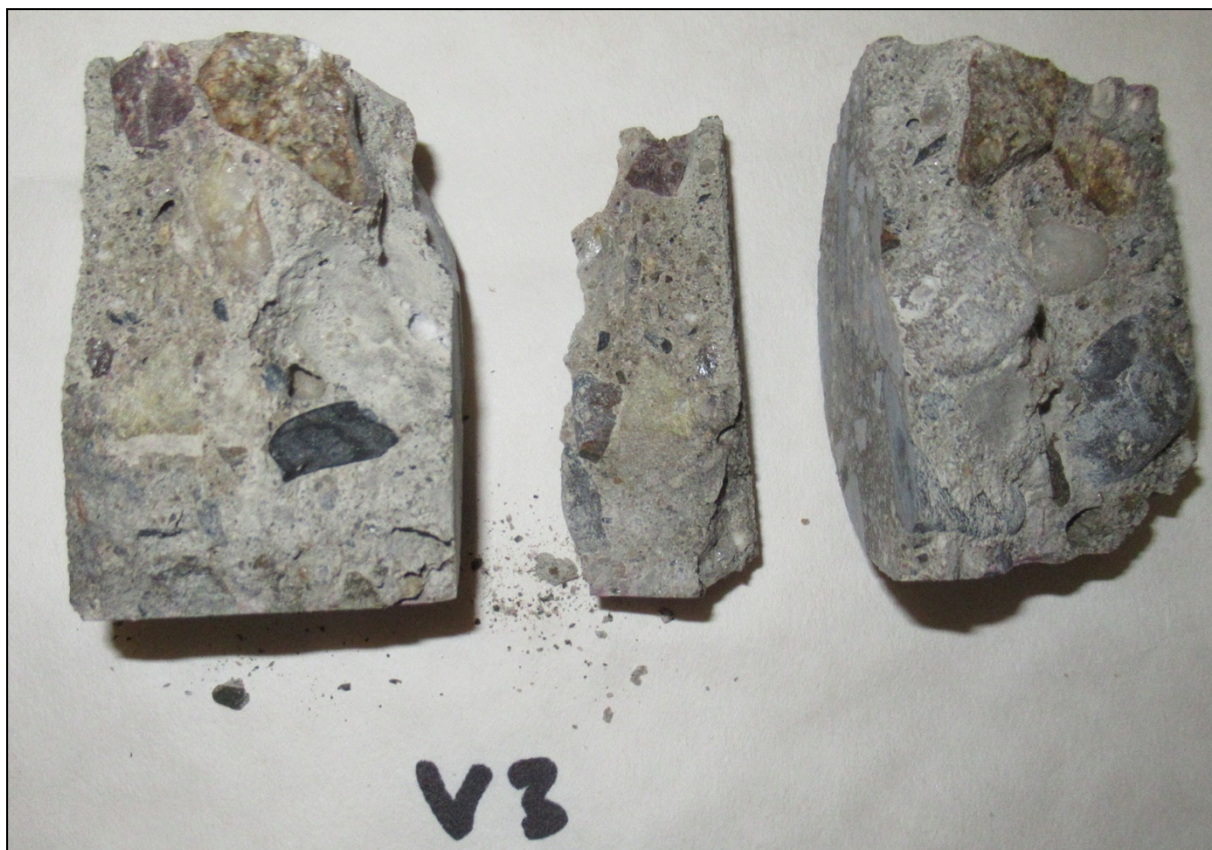
**Foto 6:** Lomová plocha vzorku V3-A před zkouškou na přítomnost ASR

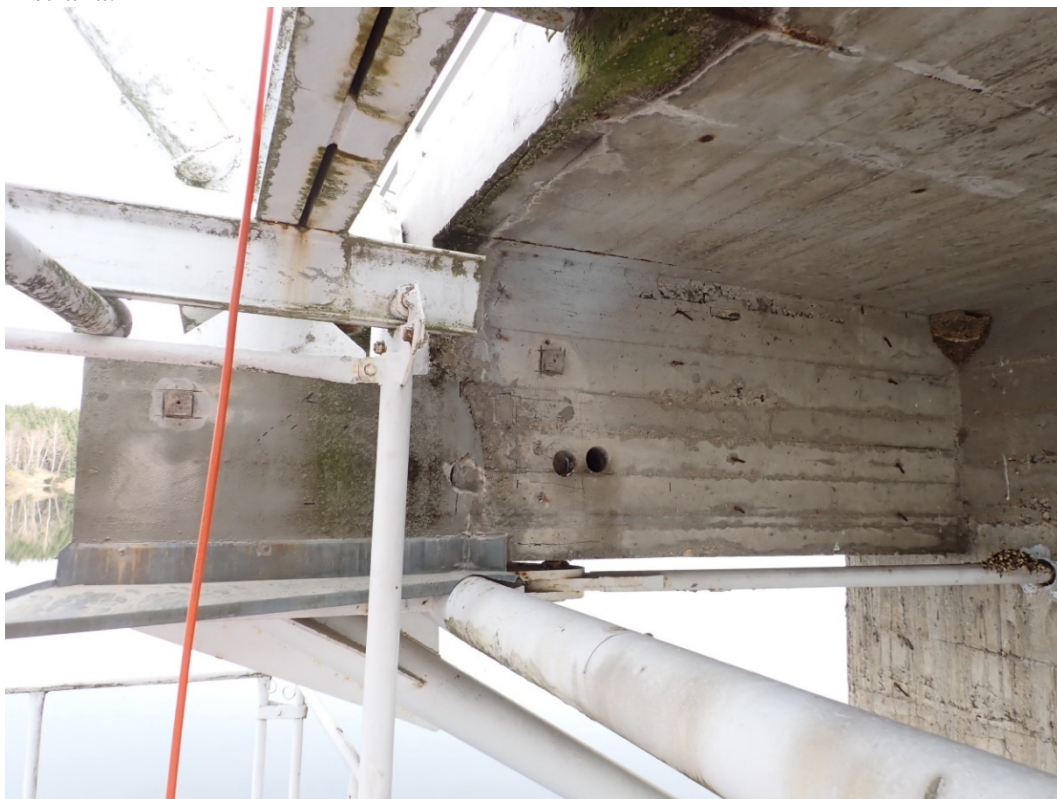
**Foto 1:** Celkový pohled na vnitřní stranu PK.

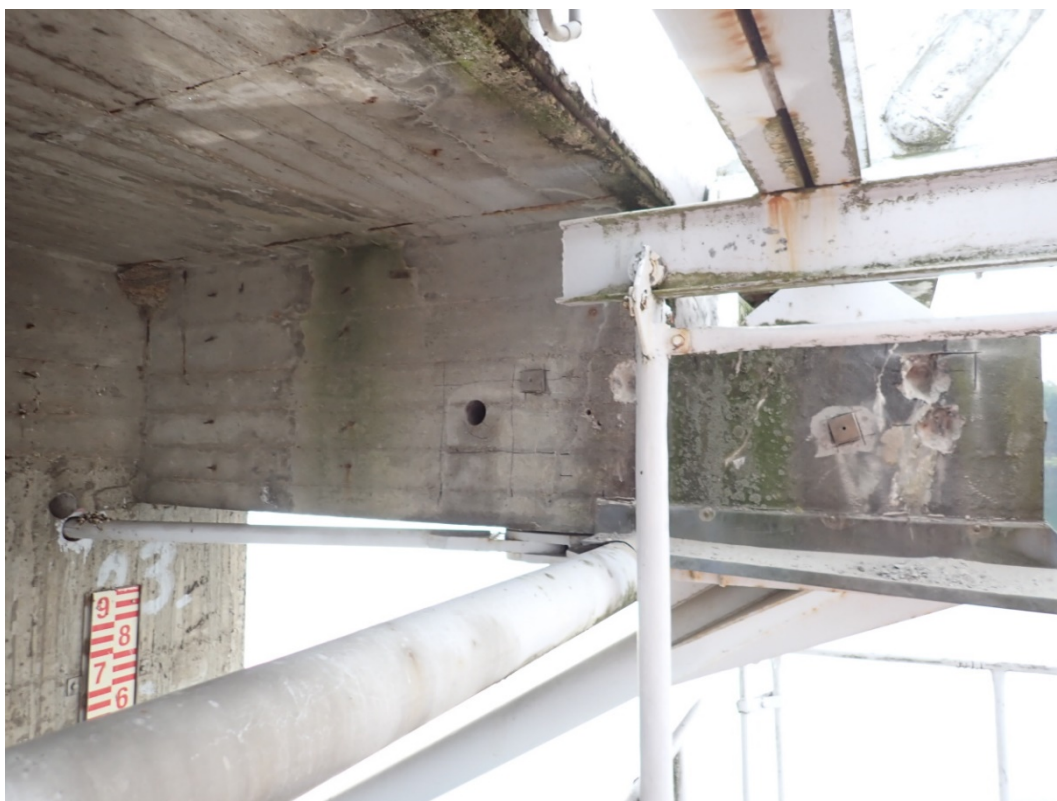
**Foto 10:** Celkový pohled na vnitřní stranu LK.

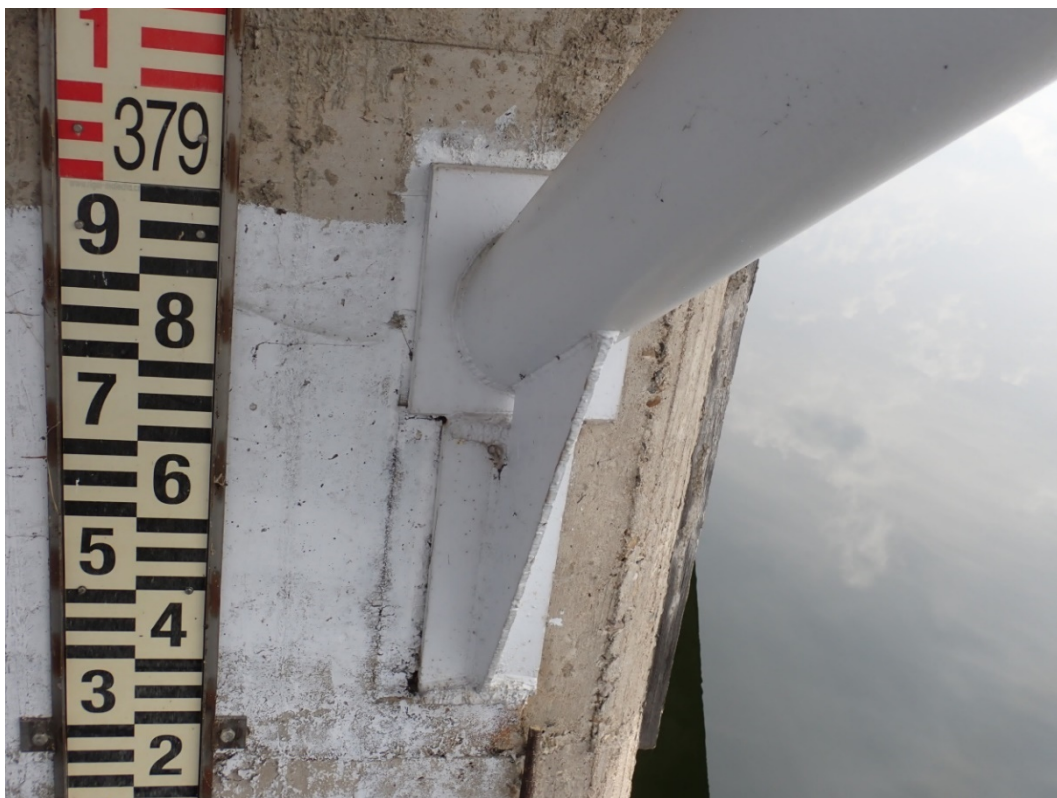
**Foto 31:** Kotvení šikmé vzpěry do stěny SO.

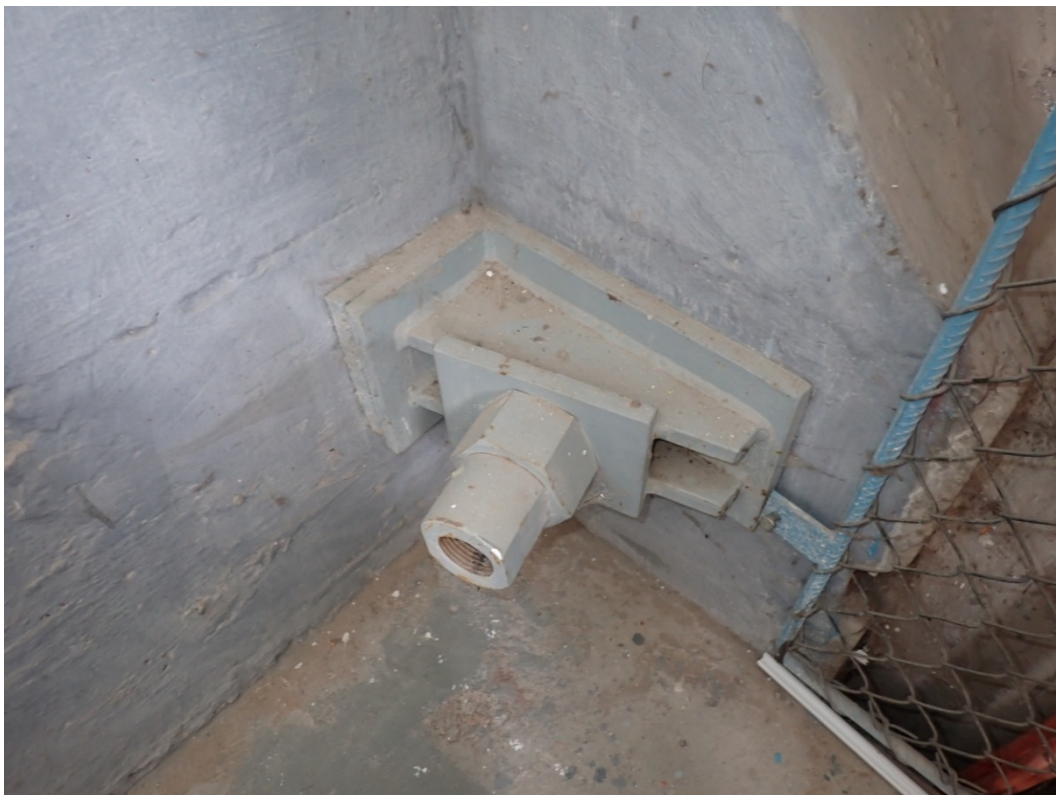
**Foto 38:** Kotvení horního táhla za stěnou.

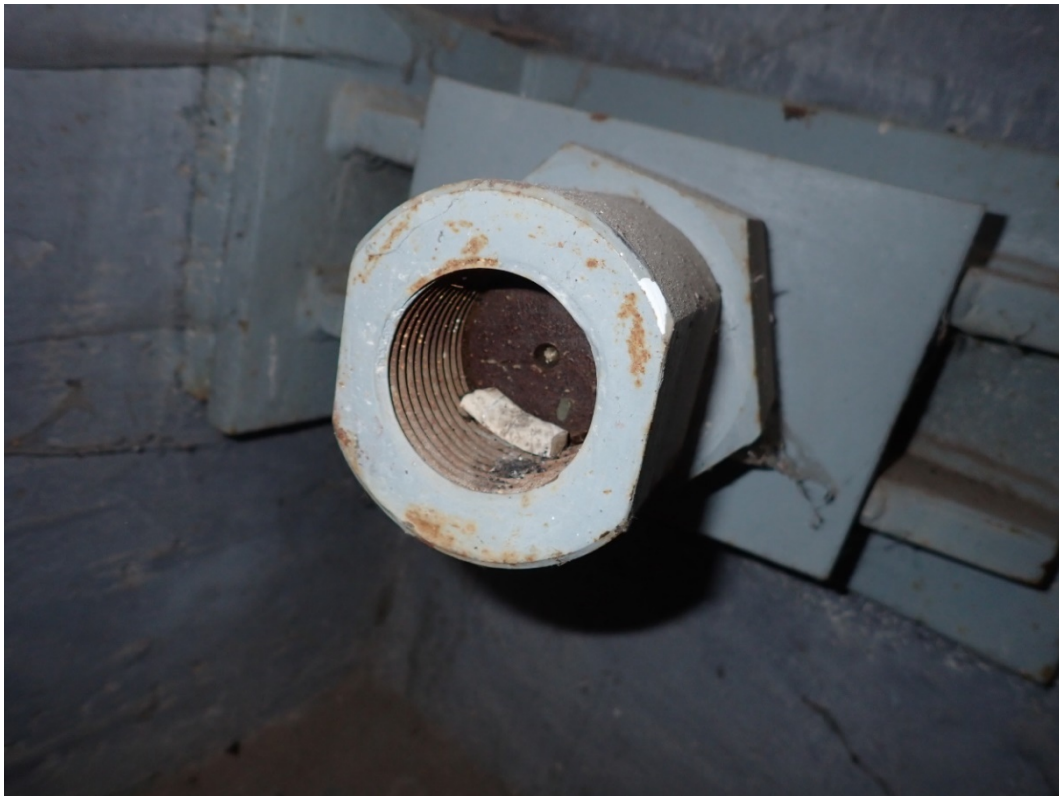
**Foto 39:** Kotvení horního táhla za stěnou.
